# 2. Österreichischer Bauschadensbericht

Abdichtungen im Hochbau  
Erdberührte Bauteile

Der 2. Österreichische Bauschadensbericht wurde auf Basis der Ergebnisse des FFG-Forschungsprojekts: „Vermeidung und Behebung der häufigsten Mängel und Schäden im Hochbau“ unter Mitwirkung der nachfolgenden Institutionen erstellt:

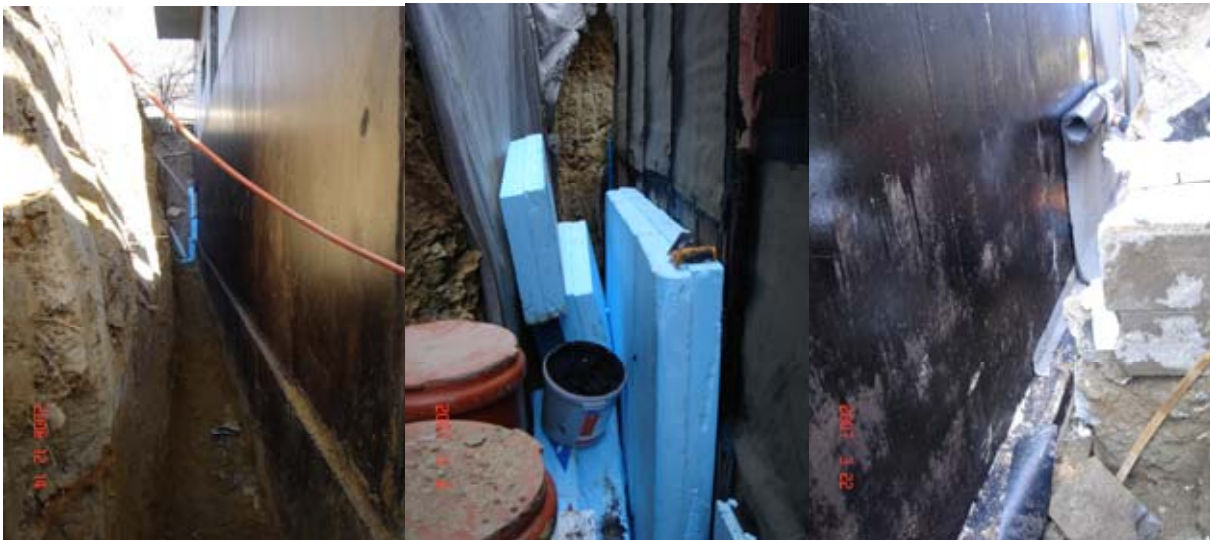
Der Arbeitsraum ist in vielen Fällen nicht ausreichend bemessen, meist stehen nur 60 bis 80 cm zur Verfügung. In einigen Fällen wurde diese Breite abschnittsweise auch noch unterschritten. Der enge Arbeitsgraben erschwert ein rationelles Arbeiten und gefährdet die Arbeiter, weil diese dann gezwungen sind, bei Flämmverfahren mit dem Körper zu nahe an der Flamme zu hantieren. Weiters erschwert oder verunmöglicht ein zu enger Arbeitsraum das Aufstellen von Kleingerüsten. Auf diesen Punkt wird nachfolgend gesondert eingegangen.

**Abbildung 8:** zu enger Arbeitsraum

Erforderliche Maßnahmen:

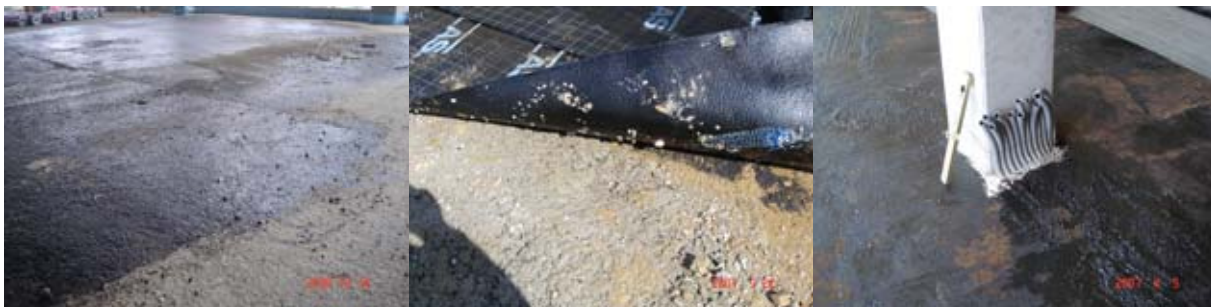
Bei Abdichtungen gegen Bodenfeuchtigkeit (Flächenabdichtungen) stellen einerseits die Einbauten (Leitungen) Problembereiche dar, andererseits entspricht die Ebenflächigkeit in Teilbereichen nicht den Anforderungen. Um die normgemäße Ebenflächigkeit zu erreichen, müssten in manchen Fällen zusätzliche Mörtel bzw. Spachtelschichten auf Zementbasis zum Ausgleich aufgebracht werden. Dies stellt einen zusätzlichen Zeit- und Kostenaufwand dar, der in der Planung berücksichtigt werden müsste.

**Abbildung 9:** Untergrund bei Flächenabdichtungen

Erforderliche Maßnahmen:

- Einbauten (Leitungen etc.): Verbesserung der Planung
- Ebenflächigkeit: Schulung der Betonierer.

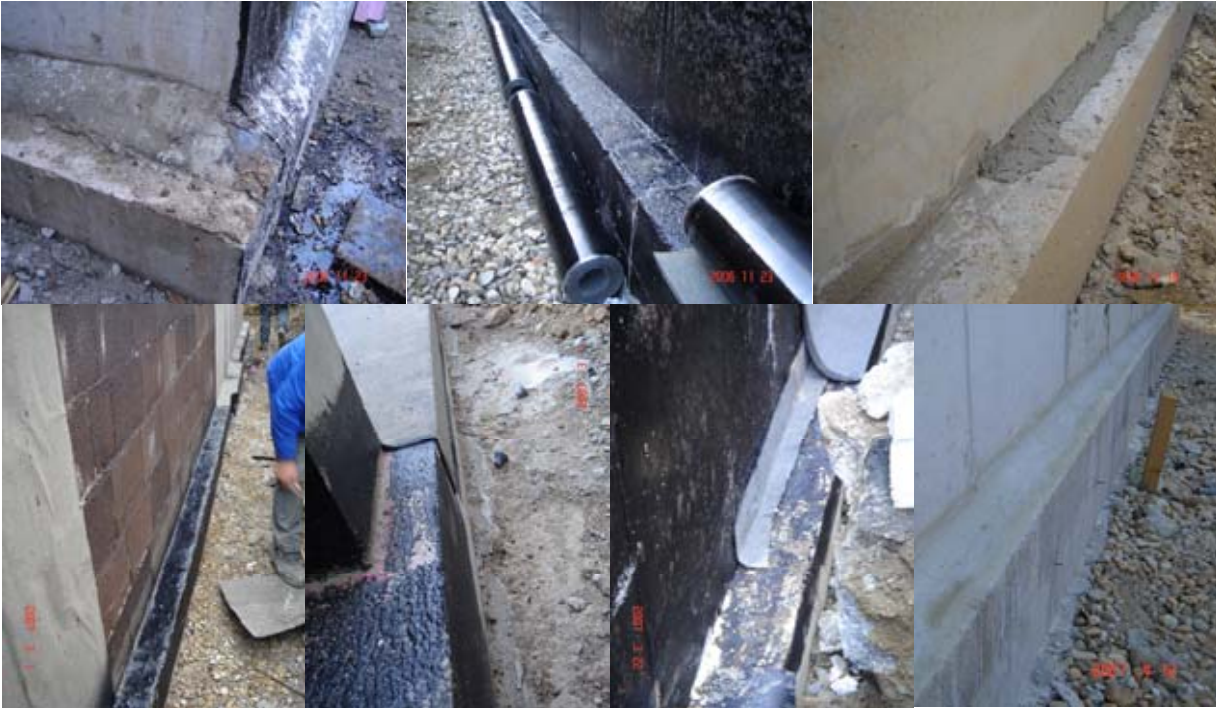
Beim Anschluss der Fundamentplatte an die Wand kann gemäß ÖNORM B 2209-1 die Ausführung einer Hohlkehle zur Vermeidung von scharfen Kanten als der Stand der Technik bezeichnet werden. Die Hohlkehle kommt auch öfters zur Ausführung, hat sich aber noch nicht flächendeckend durchgesetzt. Anstelle der Hohlkehle wurden auch zusätzliche Abdichtungsstreifen als „Kantenschutz“ ausgeführt. Dies ist aber nur als zweitbeste Lösung zu qualifizieren. Im Idealfall wird die Hohlkehle bis zur Vorderkante der Fundamentplatte vorgezogen, um dort eine scharfe Kante zu vermeiden.

**Abbildung 10:** Anschluss Fundamentplatte Wand

Erforderliche Maßnahmen:

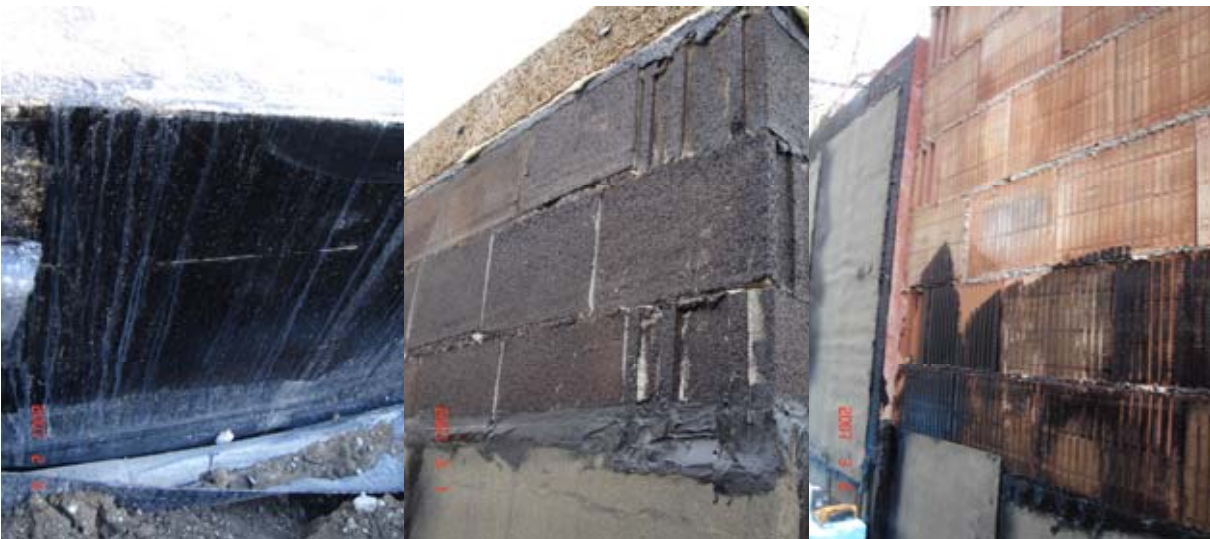
Die Wandoberflächen müssen mäßig rau sein. Wenn die geschalteten Betonoberflächen (Betonfertigteile) zu glatt sind, kann es zum Abrutschen der Abdichtung kommen. Zu glatte Betonoberflächen müssen daher entweder mit einer Drahtbürste aufgeraut oder sandgestrahlt werden.

**Abbildung 11:** Bild links: zu glatte Betonoberfläche, Abdichtung abgerutscht  
Bild mitte und rechts: Fugenausbildung und Ebenheit der Wandoberflächen nicht normgemäß.

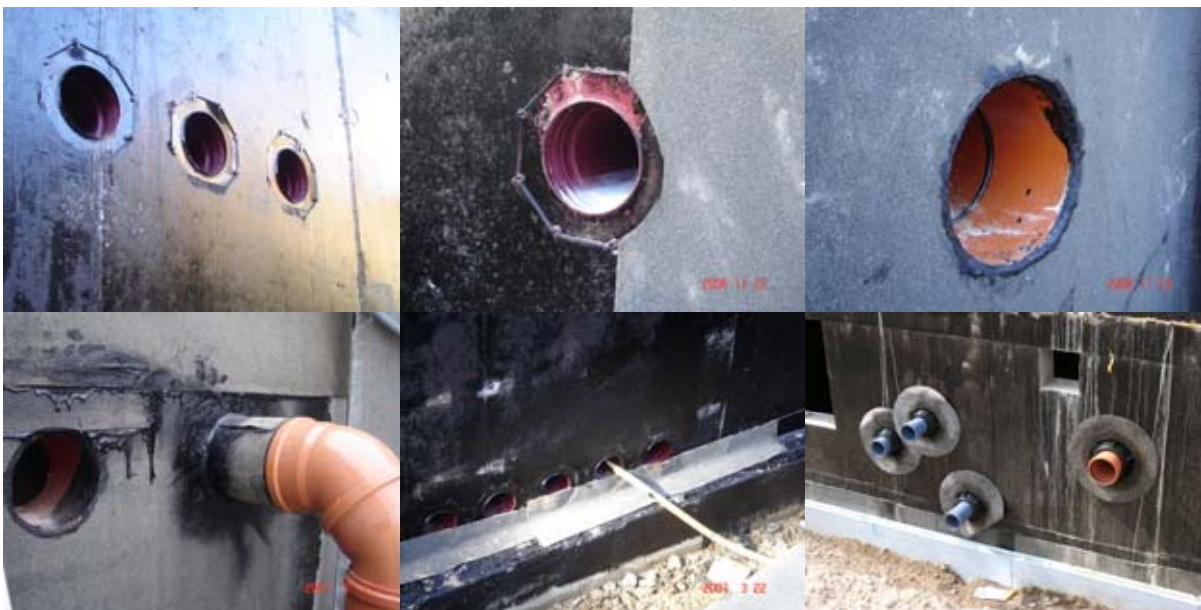
**Abbildung 12:** Durchdringungen, Anschlüsse

Bei den Durchdringungen kommen meist keine Klebeflansche zur Anwendung, sondern es werden Kunststoffrohrdurchführungen einbetoniert bzw. eingemauert, an die „handwerklich“ angearbeitet wird. Das richtige Einsatzgebiet für die verwendeten Kunststoffrohrdurchführungen sind „Weiße Wannen“. Die nach Norm erforderlichen Abstände für Klebeflansche werden oft nicht eingehalten.

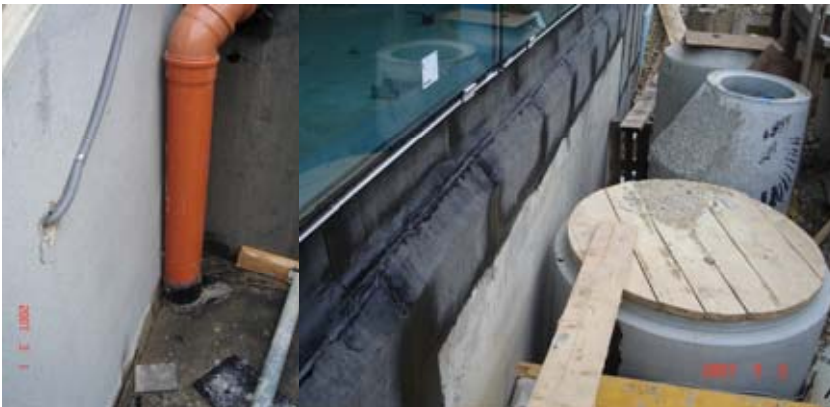
Bei der Planung von Leitungen und Einbauten (Kanal- und Lüftungsschächte, etc.) vor der Abdichtung wird nicht immer Rücksicht auf den erforderlichen Platzbedarf für die Herstellung der Abdichtung genommen. In Extremfällen beträgt der Zwischenraum nur wenige Zentimeter. Ein ordnungsgemäßes Aufbringen von Abdichtungen im Flämmverfahren ist in solchen Zwischenräumen nicht möglich. Diese Bereiche stellen somit potenzielle Fehlerstellen in der Abdichtung dar, die nach dem Eindringen von Wasser nur mit großem Aufwand saniert werden können.

**Abbildung 13:** Einbauten vor der Abdichtung

Erforderliche Maßnahmen:

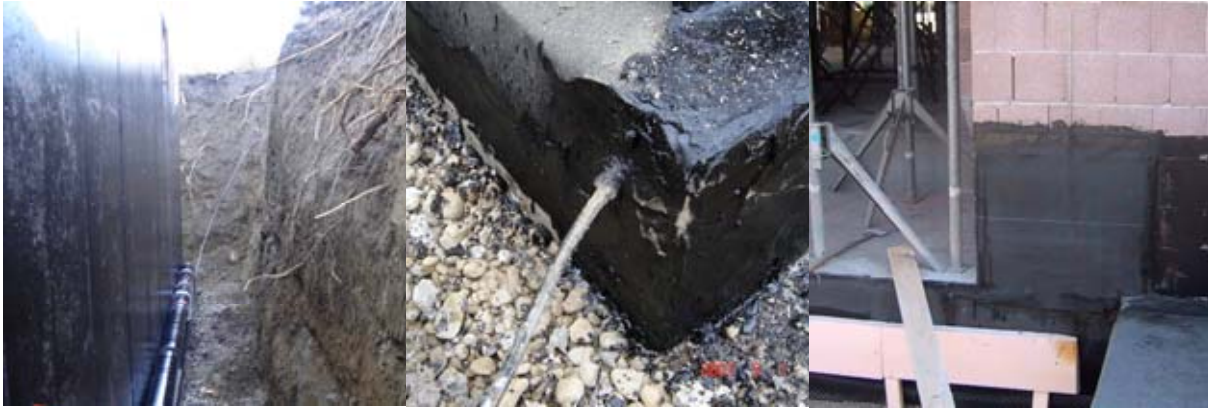
Wenig Beachtung in der Planung findet auch der Blitzschutz. Entweder wird der Fundamenterder im Bereich der Fundamentplatte nach außen geführt. In diesem Fall wird handwerklich an den Fundamenterder angearbeitet, wobei aber die Durchdringung der Abdichtung eine Schwachstelle der Abdichtung darstellt. Oder der Blitzschutz wird hinter der Abdichtung nach oben geführt und mit dieser an die Wand „geklebt“. Die geforderte Ebenflächigkeit des Untergrundes ist somit nicht gegeben und es besteht die Gefahr, dass die Abdichtungsbahnen Risse bekommen. Beide Varianten stellen keine optimale Lösung dar.

**Abbildung 14:** Blitzschutz

Erforderliche Maßnahmen:

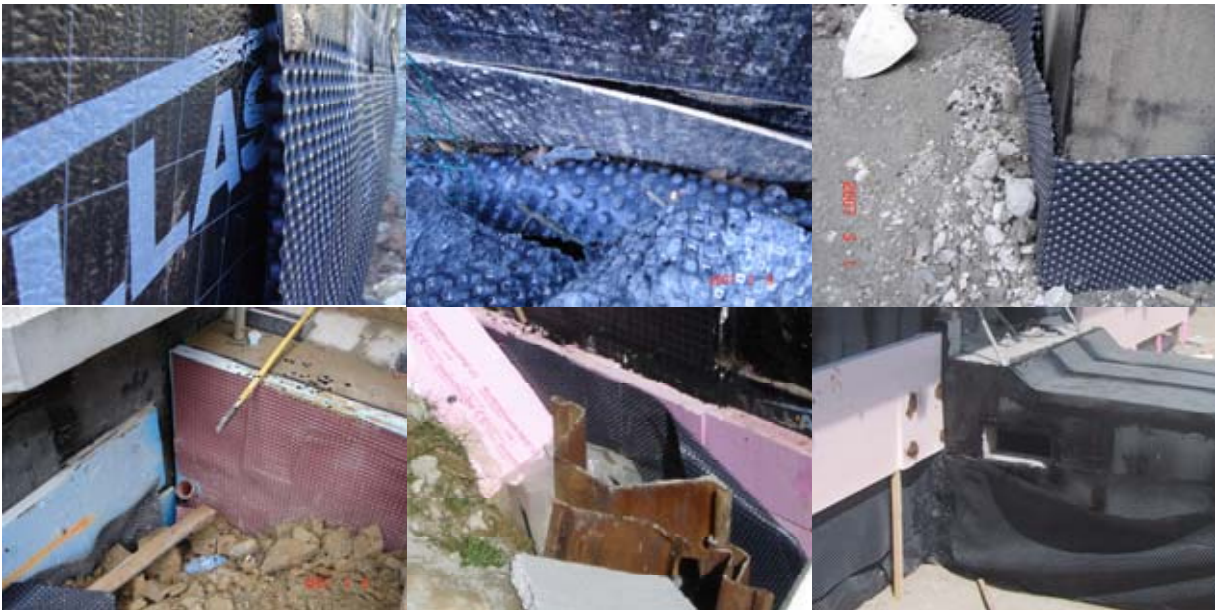
Zum Schutz der Abdichtung werden entweder XPS-Platten verwendet, die gleichzeitig als Wärmedämmung dienen (Perimeterdämmung), oder Noppenbahnen. Die Noppenbahnen schützen die Abdichtung bzw. die Wärmedämmung, wenn sie vor dieser angeordnet werden. Sie sollen das Einschleppen von Feinteilen in die Fugen der Perimeterdämmung verhindern. Weiters dienen Noppenbahnen als Gleitebene beim Verfüllen des Arbeitsgrabens, damit keine Schubkräfte bei der Verdichtung des Verfüllmaterials in die Abdichtung übertragen werden. Die Noppen haben die Aufgabe, vor der Abdichtungsebene eine definierte Schicht für die Ableitung von Wasser zu bilden. Um diese Aufgaben erfüllen zu können, ist die Anordnung der Noppen weg von der Abdichtungsebene, in den Arbeitsraum hineinragend notwendig. Auf einigen Baustellen wurde jedoch die umgekehrte Verwendung mit der Anordnung der Noppen in Richtung der Abdichtungsebene festgestellt. Dadurch wird beim Verdichten des Arbeitsraumes die Abdichtung einerseits eingedrückt und andererseits werden Schubkräfte in die Abdichtung übertragen, die ein Ablösen der Bitumenbahnen von der Wand bewirken können. Die Verlegung der Noppenbahnen erfolgt häufig durch die Baufirma und nicht durch Abdichtungsfirma.

**Abbildung 15:** Fehler bei der Verlegung von Noppenbahnen

Erforderliche Maßnahmen:

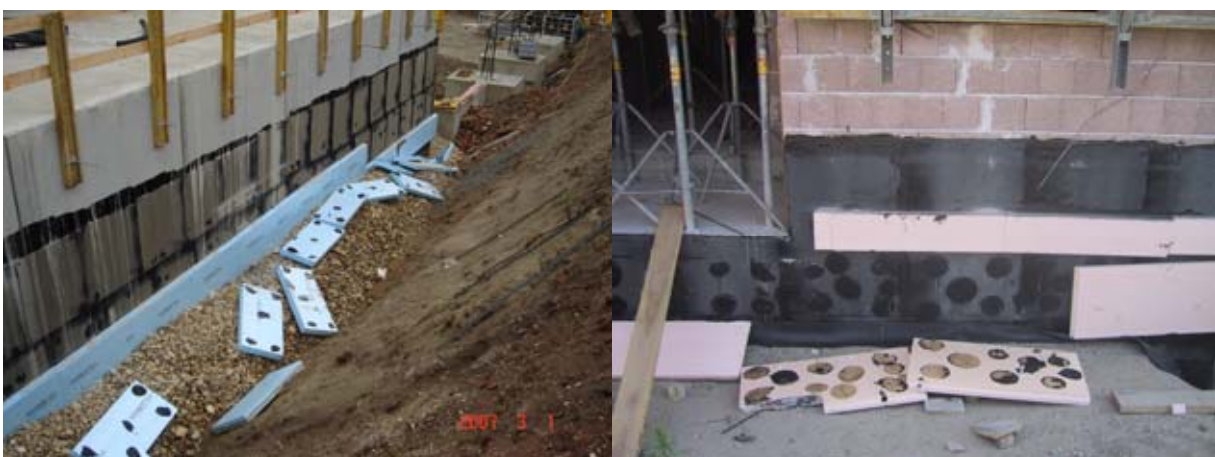
Aufgrund wärmeschutztechnischer Anforderungen und zum Schutz der Abdichtung werden vielfach auf die Bitumenbahnen XPS-Platten geklebt. Bei der Auswahl des Klebers ist auf die Verträglichkeit mit den darüber und darunter liegenden Schichten zu achten. In zwei Fällen wurde beobachtet, dass sich die geklebten Platten wieder vom Untergrund lösen. Auch können andere Ursachen, wie z.B. Verarbeitungsfehler beim Mischen der Kleber oder ungeeignete Temperaturen beim Aufbringen des Klebers als Ursache für die Loslösung der Platten nicht ausgeschlossen werden. Neben der Wahl geeigneter Kleber ist jedenfalls auch auf deren ordnungsgemäße Anwendung zu achten,

**Abbildung 16:** abgelöste Perimeterdämmung

Erforderliche Maßnahmen:

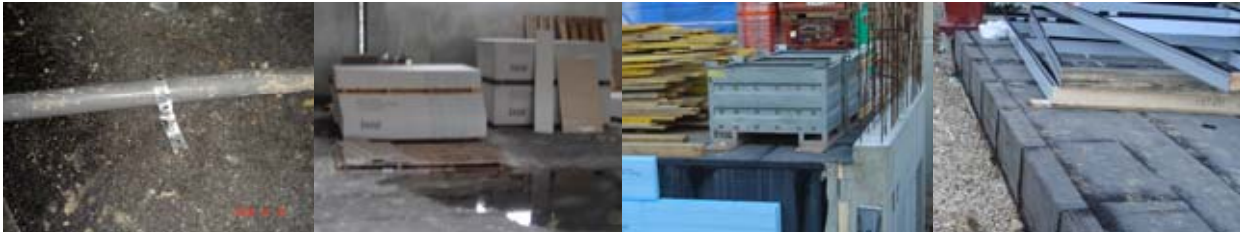
Die Lagerung von Baumaterialien auf fertig gestellten Abdichtungen stellt oft ein Problem dar, weil eine Beschädigung der Abdichtung nicht ausgeschlossen werden kann, auch wenn bspw. Bretter untergelegt werden. Auf die Ausführung einer zusätzlichen Schutzschicht wird aus Kostengründen meist verzichtet. Die Verlegung von (Elektro-) Leitungen direkt auf der Abdichtung ist wegen der notwendigen Befestigungen (Rohrschellen, etc.) unzulässig.

**Abbildung 17:** Leitungsführung direkt auf der Abdichtung, Lagerung von Baumaterialien auf der fertig gestellten Abdichtung

Erforderliche Maßnahmen:

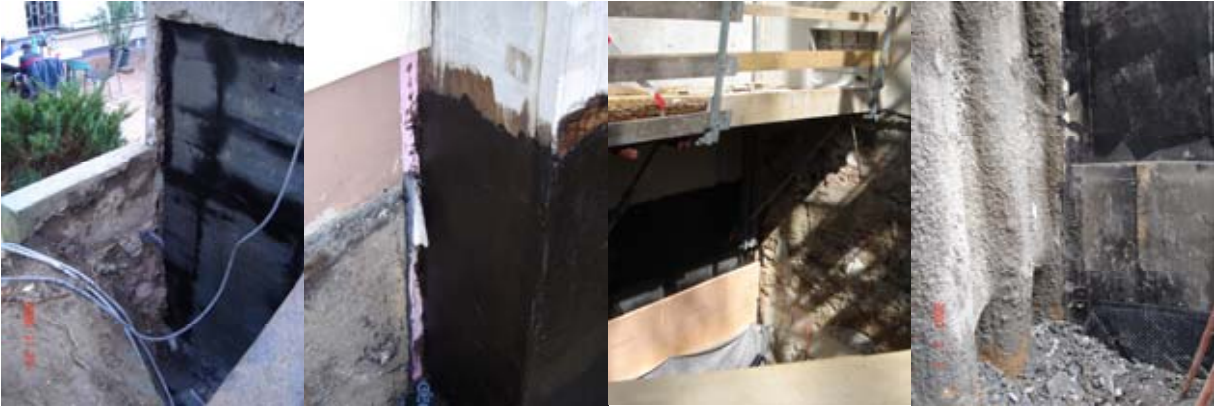
Bei Zubauten stellt der Anschluss der Abdichtungen an den Bestand oft ein Problem dar. Aus statischen Gesichtspunkten ist eine Bewegungsfuge anzuordnen. Nicht immer weisen die Nachbargebäude eine Abdichtung auf, an die angeschlossen werden kann. Eine Fugenbandausbildung ist aus technischer Sicht nicht immer möglich. Insbesondere im innerstädtischen Bereich bei Baulückenverbauungen ist der Anschluss an Feuermauern bzw. Stützmauern nicht immer technisch einwandfrei zu lösen. Die gleiche Problemstellung tritt bei Sanierungen auf. Auch hier kann vielfach nicht an eine vorhandene Abdichtung angeschlossen werden, weil keine vorhanden ist. Hier muss nach neuen technischen Lösungen gesucht werden.

**Abbildung 18:** Bild links: Sanierung, Anschluss an Stützmauer  
beide Bilder in der Mitte: Anschluss an den Bestand  
Bild rechts: Neubau, Anschluss an Bohrpfahlstützmauer

Erforderliche Maßnahmen:

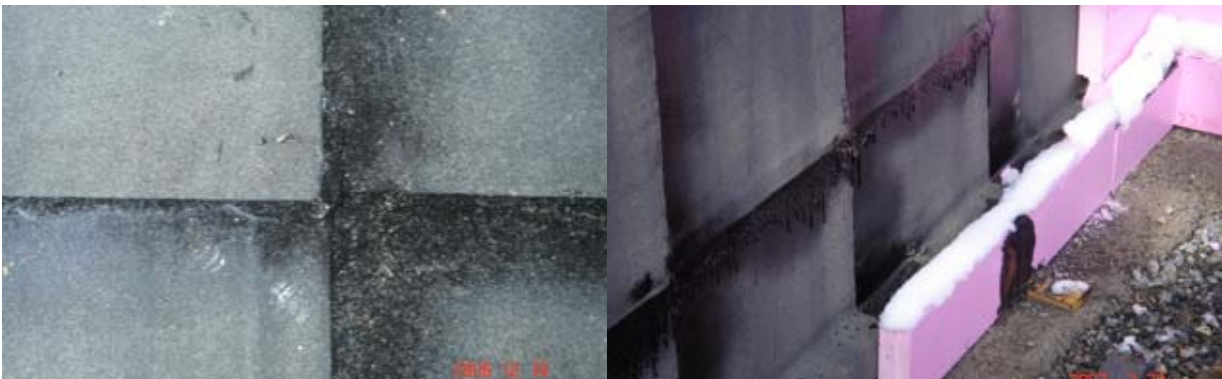
Die Verlegung der Bahnen entspricht im Regelfall den Vorschriften der ÖNORM. Bei zwei Baustellen wurde aber die Ausführung von nicht zulässigen „Kreuzstößen“ beobachtet.

**Abbildung 19:** „Kreuzstöße“ von Abdichtungsbahnen

Erforderliche Maßnahmen:

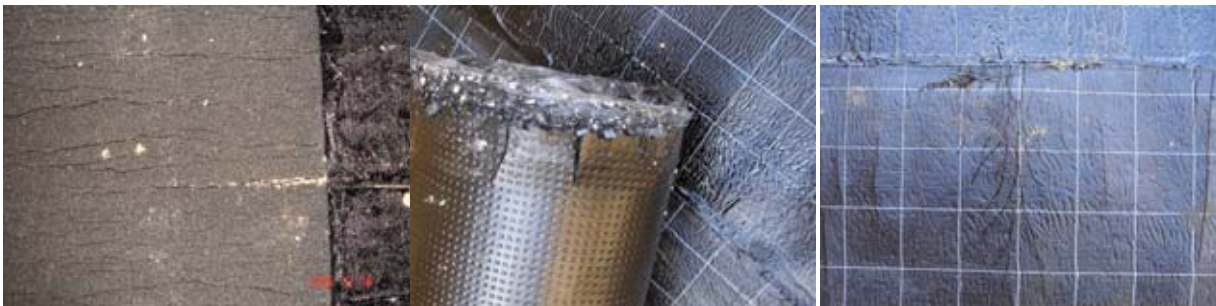
Bei den Polymerbitumenbahnen mit Glasgewebe bzw. Kunststoffvlieseinlage wird zwischen Elastomer- und Plastomerbitumenbahnen unterschieden. Plastomerbitumenbahnen sind für die Verarbeitung bei höheren Außentemperaturen besser geeignet und werden vor allem in den südlichen Nachbarländern von Österreich verwendet. Elastomerbitumenbahnen können auch bei tieferen Temperaturen, wie sie in Österreich im Winterhalbjahr herrschen, problemlos verarbeitet werden. Werden Plastomerbitumen bei zu tiefen Temperaturen gelagert (z.B. ungeschützt auf der Baustelle über Nacht) und verarbeitet, können auch diese Bahnen brechen, obwohl sie den Anforderungen der ÖNORM entsprechen (Abbildung 20, Bild Mitte und rechts.)

**Abbildung 20:** Bild links: „gebrochene“ Abdichtungsbahn mit Glasvlieseinlage  
Bild Mitte und rechts: „gebrochene“ Plastomerbitumenbahnen

Erforderliche Maßnahmen:

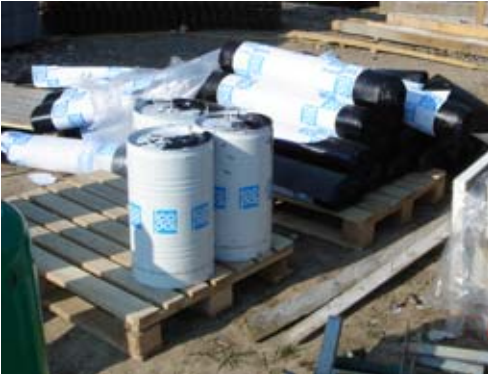
Die Lagerung der Bitumenbahnen sollte stehend und nebeneinander auf Paletten erfolgen. Wenn die Bahnen übereinander liegend gelagert werden, verformen sich diese und bei starker Sonneneinstrahlung kann es zum Verkleben der Bahnen kommen. Die Lagerung des Materials erfolgte auf den meisten besuchten Baustellen korrekt, nur in einem einzigen Fall konnte eine unsachgemäße Lagerung des Materials beobachtet werden.

**Abbildung 21:** falsche Lagerung des Materials

Erforderliche Maßnahmen:

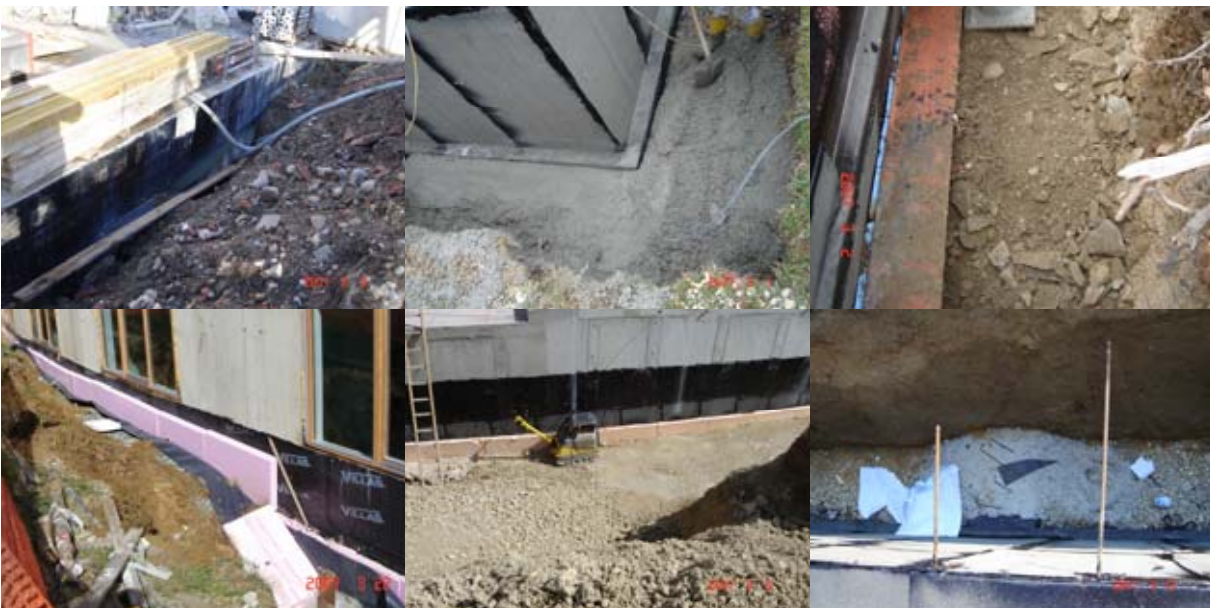
Vielfach wird aber kein Kies oder Schotter verwendet, sondern feinkörniges, teilweise sogar bindiges Material oder Bauschutt. Weiters wird, um den Lieferbetonwagen komplett zu entleeren, der überschüssige Beton in den Arbeitsgraben verfüllt. Auch Streifen- oder Punktfundamente für Balkonplatten oder Terrassen werden in den Arbeitsgraben betoniert. Dadurch kann das Wasser nicht ungehindert versickern, im schlechtesten Fall gar nicht. Bei großen Niederschlagsmengen kann sich so Wasser aufstauen. Die auf Bodenfeuchtigkeit oder nicht drückendes Wasser bemessene Bauwerksabdichtung wird auf drückendes Wasser beansprucht. Auf diesen Lastfall wird die Abdichtung in der Regel jedoch nicht bemessen. Durch die höhere Beanspruchung kann die Abdichtung undicht werden und es können Folgeschäden auftreten.

**Abbildung 22:** Verfüllmaterial der Arbeitsgräben

Erforderliche Maßnahmen: → Verwendung von grobkörnigem Material

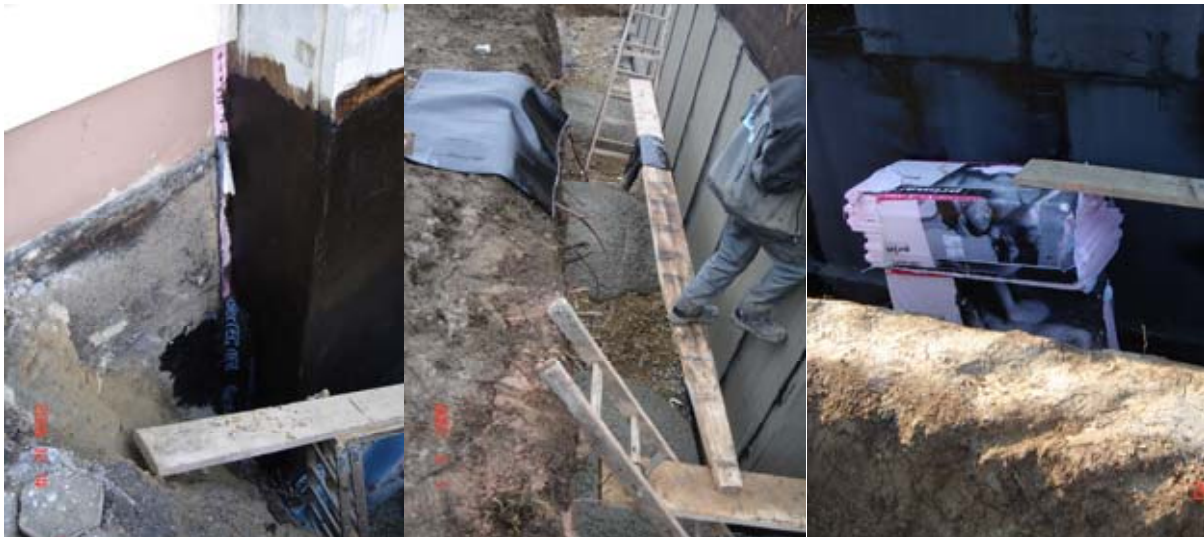
Eine gängige Baustellenpraxis ist, dass Abdichtungsarbeiten an Subfirmen weitergegeben werden. Auf die Beistellung der erforderlichen Gerüste sollte verstärkt geachtet werden.

Abbildung 23: Problematische „Gerüste“

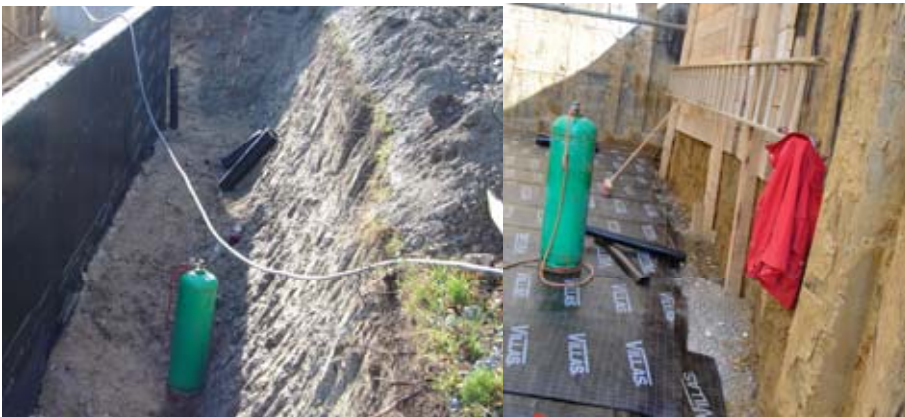
Bei Arbeiten mit Gas bzw. offenem Feuer ist die Bereitstellung einer geeigneten Löscheinrichtung (z.B. Feuerlöscher) aus Sicherheitsgründen unbedingt erforderlich. Bei mehreren Baustellen wurde diese Sicherheitsvorschrift vorbildlich eingehalten und ein Feuerlöscher griffbereit neben der Gasflasche aufgestellt, jedoch nicht bei allen.

**Abbildung 24:** Flämmarbeiten ohne bereitgestellten Feuerlöscher

Erforderliche Maßnahmen:
