3. Österreichischer Bauschadensbericht

Abdichtungen im Hochbau
Flachdächer, Balkone und Terrassen

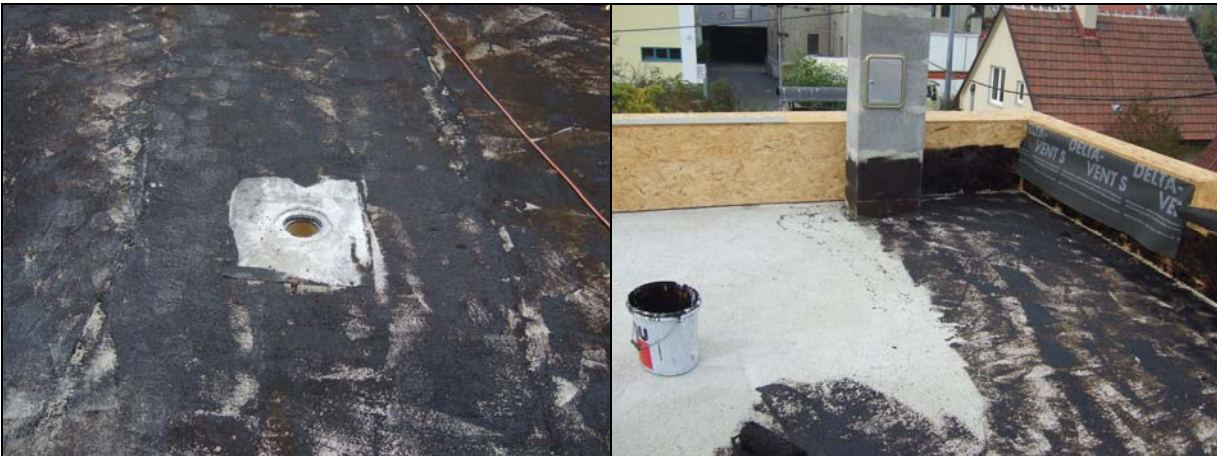
Abbildung 13: Voranstriche, teilweise nicht flächendeckend aufgebracht

Erforderliche Maßnahmen:

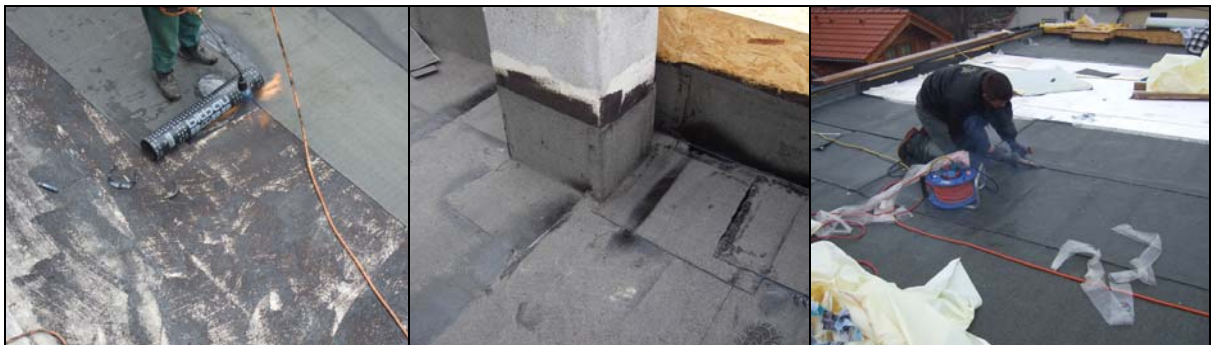
Abbildung 14: Dampfsperrschichten Dampfbremsschichten, Bild links und Mitte Dampfsperre vollflächig verklebt, Bild rechts Ausgleichsschicht streifenweise verklebt.

In der Baupraxis gehen die Meinungen über die richtige Aufbringung der Dampfsperrschichten bzw. Dampfbremsschichten auseinander. Vielfach werden Bitumenbahnen mit Aluminiemeinlage ausgeführt die vollflächig aufgeflämmt werden und nicht punkt- bzw. streifenweise. Ausgleichsschichten kommen meistens nicht zur Anwendung. Auch die Notwendigkeit der Anordnung von Bewegungsfugen in der Ebene der Dampfsperre/Dampfbremse bei Gebäudefugen ist nicht ausreichend bekannt. Da die Dampfsperre bei Warmdächern oft die Funktion einer Bauzeitabdichtung mit übernimmt ist sie während dieser Bauphase stärker

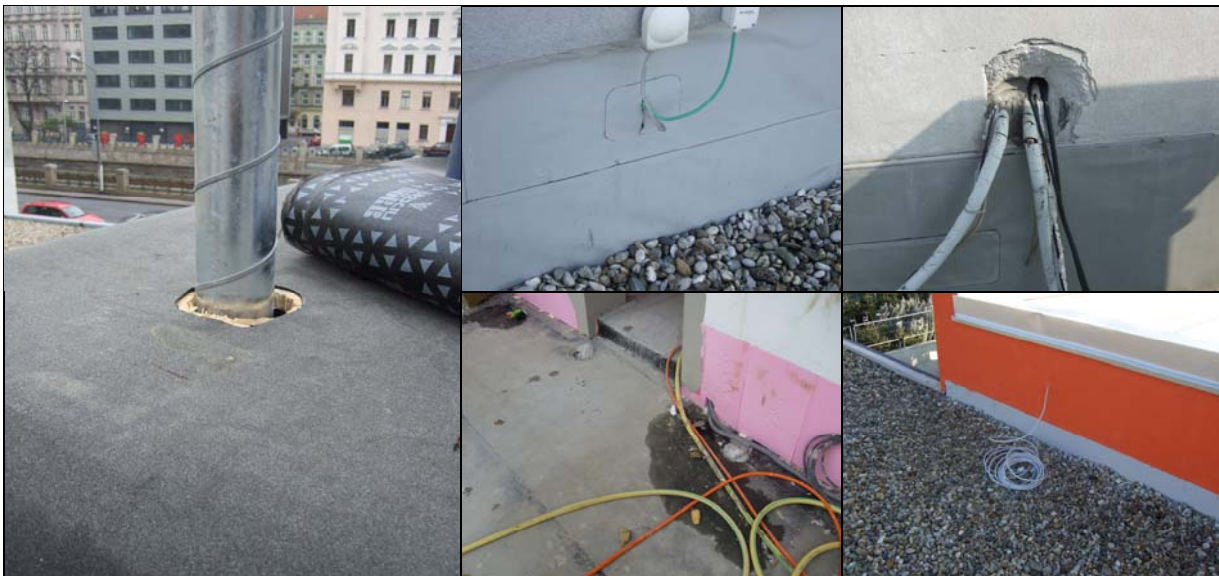
Abbildung 19: Durchdringungen

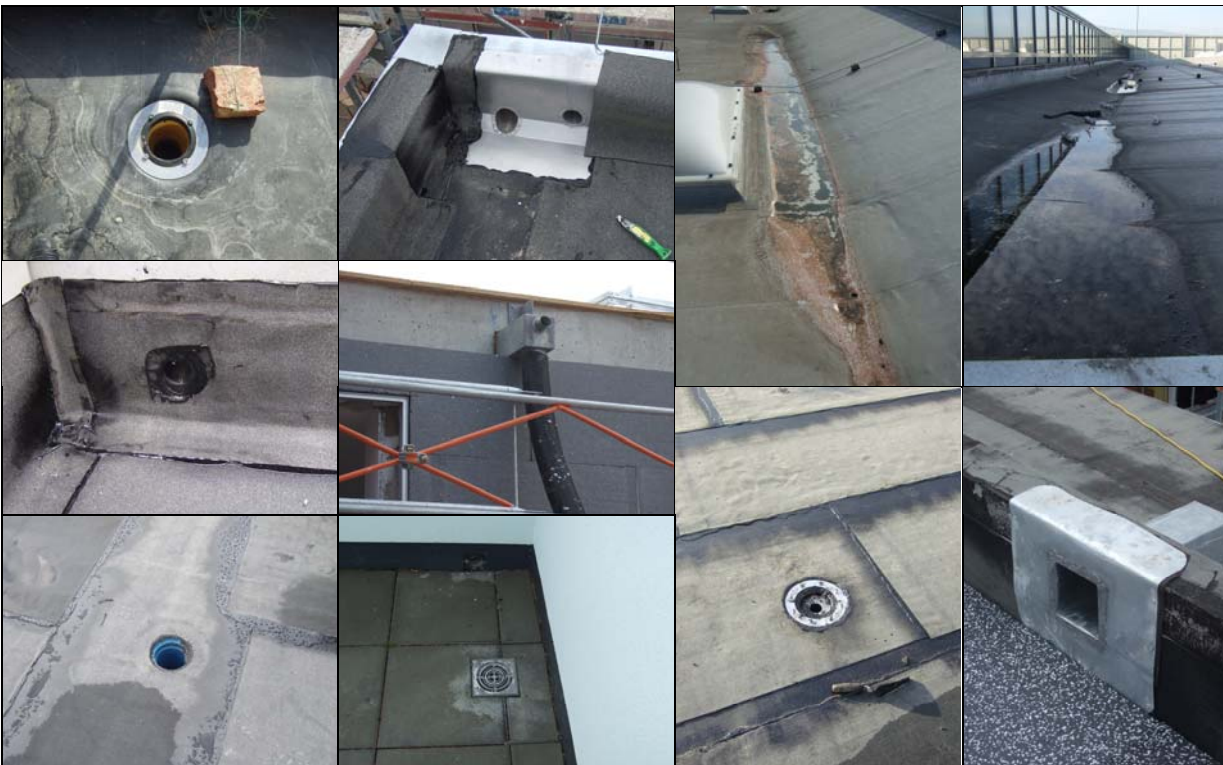
heraus und überragen diese etwas, insbesondere in der Ebene der Dampfsperre bei Warmdächern bei Wohngebäuden. Bei Neubauten wird auf die Ausführung von Notüberläufen wert gelegt, bei Bestandsobjekten fehlen diese häufig, dies ist bei Sanierungen besonders zu beachten. Zu beachten ist auch das die Gullys bei Terrassen bis Oberkante Terrassenbelag geführt werden und nicht durch den Terrassenbelag überdeckt werden, damit die Wartung der Gullys gewährleistet werden kann. Die Höhenlage von Notüberläufen ist auf die Höhe der Türstaffeln der Terrassentüren abzustimmen. Werden die Notüberläufe zu hoch angeordnet rinnt das Wasser zuerst über die Terrassentüren in die Wohnungen und erst später wenn überhaupt über den Notüberlauf.

Abbildung 24: Gullys, Sicherheitsüberläufe (Notüberläufe)

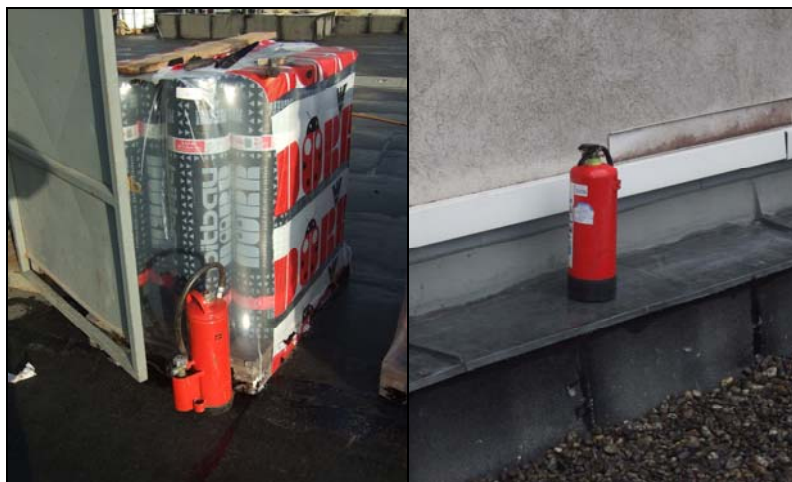
Bei Arbeiten mit Gas bzw. offenen Feuer ist die Bereitstellung einer geeigneten Lösch-einrichtung (z.B. Feuerlöscher) aus Sicherheitsgründen unbedingt erforderlich. Bei vielen Baustellen wurden diese Sicherheitsvorschrift vorbildlich eingehalten und der Feuerlöscher griffbereit aufgestellt, aber nicht bei allen.

Abbildung 28: vorgehaltene Feuerlöscher auf Baustellen

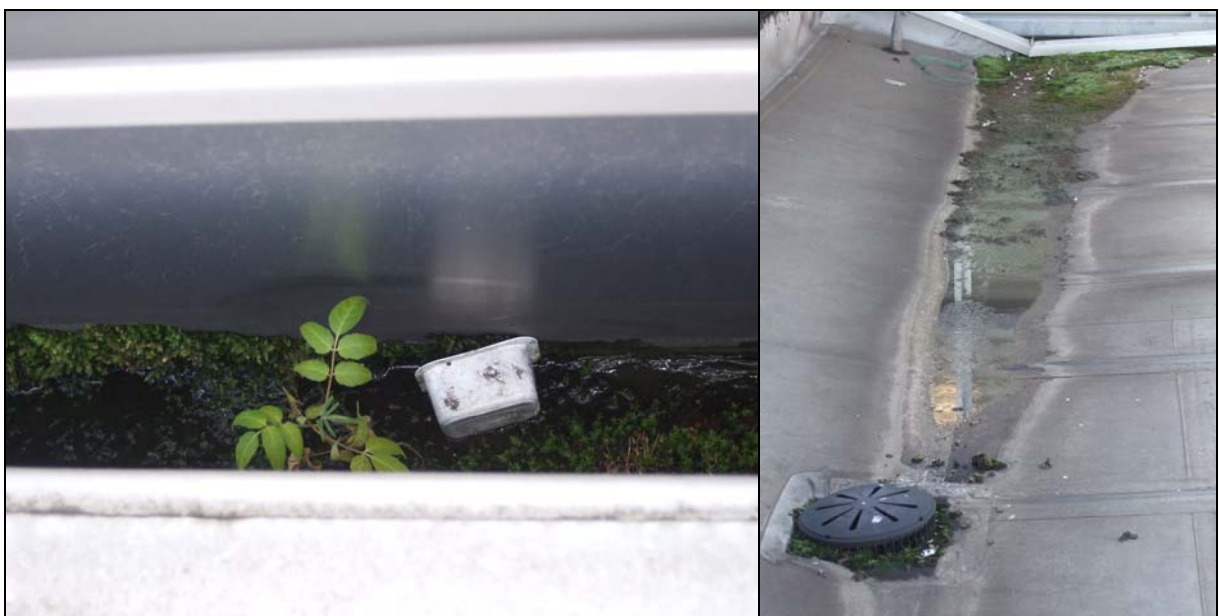
Abbildung 29: unzureichend gewartete Rinne bzw. Flachdach

- (5) Korrosionsschutzbeschichtungen sind auf die Nutzungsdauer ihrer Funktionstüchtigkeit zu bemessen und Erneuerungszeitpunkte festzulegen.
- (6) Bei Dächern mit geplanter überdurchschnittlich langer Nutzungsdauer ist die Anzahl von Inspektionsbegehungen pro Jahr festzulegen.
