4 Österreichischer Bauschadensbericht

Fassaden

Teil 1: WDVS-Fassaden

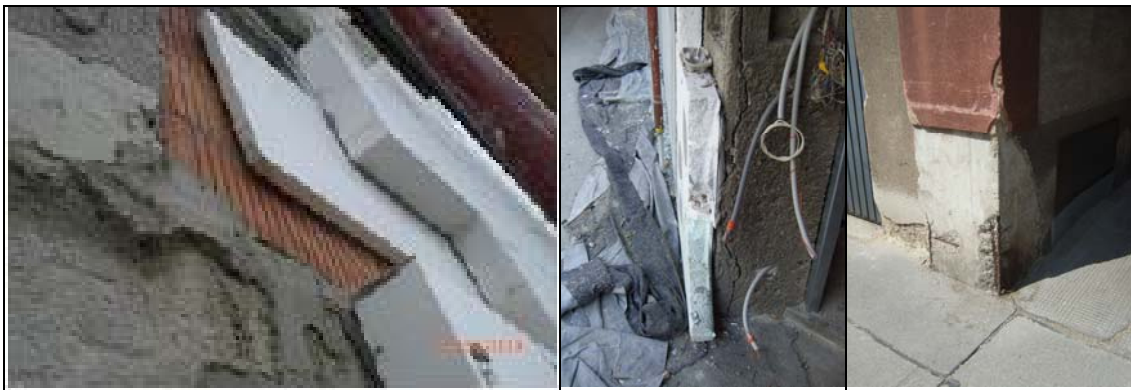
Abb. 1: links: Putzfehlstellen wurden nicht geeignetem Mörtel ausgeglichen;
Mitte: loser Grobputz nicht entfernt; rechts: lose Teile entfernt

Die Untergrundvorbehandlung wurde nicht in allen Fällen entsprechend den Vorgaben der Norm durchgeführt. So wurden schadhafte und lose Putzteile nicht immer entfernt und mit geeignetem Mörtel ausgefüllt. Ebenso wurden sich lösende Farbanstriche nicht abgeschert.

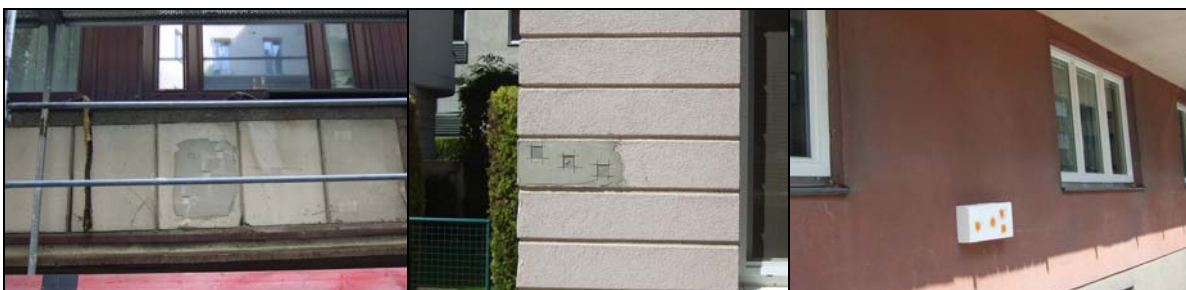
Abb. 2: links und Mitte: Prüfstelle der Haftzugfestigkeit der Unterputzes (Kleber)
rechts: Verdübelungsprobestelle

Bei Bestandsbauten wurde vielfach vor Beginn der Arbeiten die Haftzugfähigkeit des Untergrundes überprüft bzw. Probestücke an der Außenwand zur Prüfung der Verdübelung befestigt.

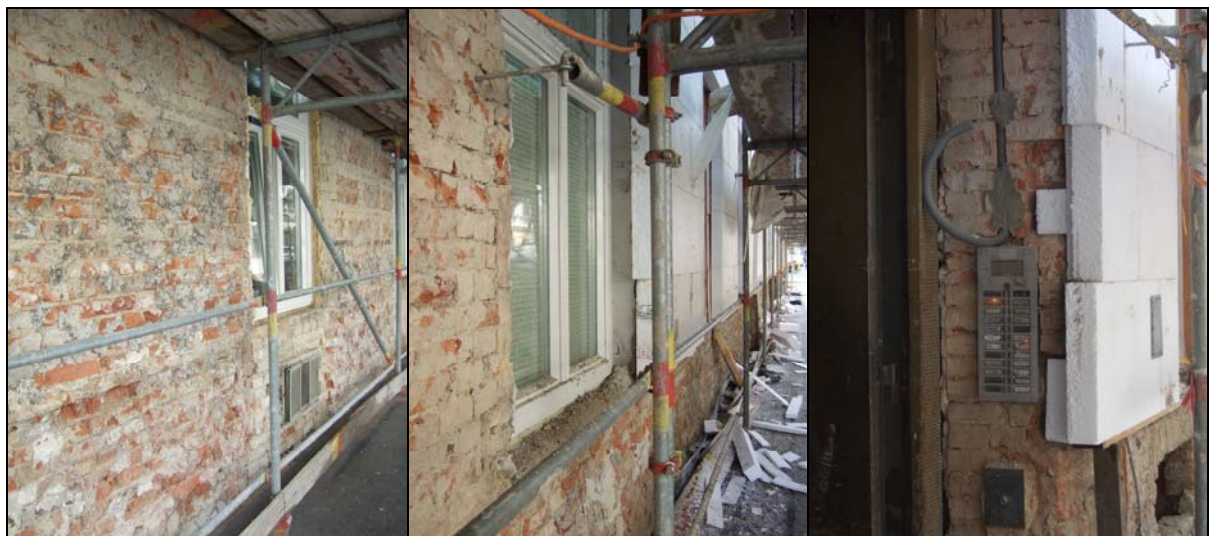
Abb. 3: links und Mitte: unverputztes Mauerwerk (Putz abgeschlagen)
rechts: Fehlstellen nicht mit Mörtel ausgeglichen

Erforderliche Maßnahmen: → Verbesserung der Arbeitsvorbereitung
→ Schulung der Arbeiter im Bereich Vorbereitungsmaßnahmen

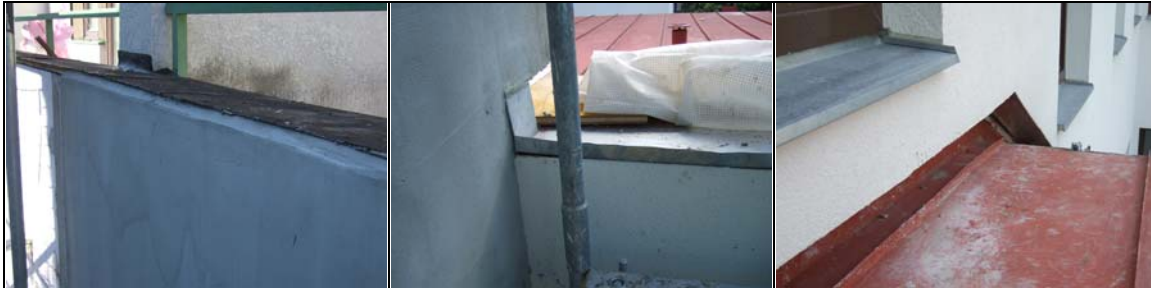
Abb. 4: links: Attikaunterkonstruktion wurde nicht an die neue Wärmedämmung angepasst;
Mitte: Verblechungsanschluss direkt auf Wärmedämmung ohne (Holz-) Unterkonstruktion;
rechts: alte Verblechung wurde nicht angepasst → Kältebrücke

Bei Bestandsbauten wird bei Blechanschlüssen oft darauf verzichtet die Holzunterkonstruktion oder die gesamte Verblechung an die neue Wärmedämmung anzupassen. Vielfach werden auch die notwendigen Anschlussbauteile erst verspätet montiert, sodass Nacharbeiten erforderlich werden.

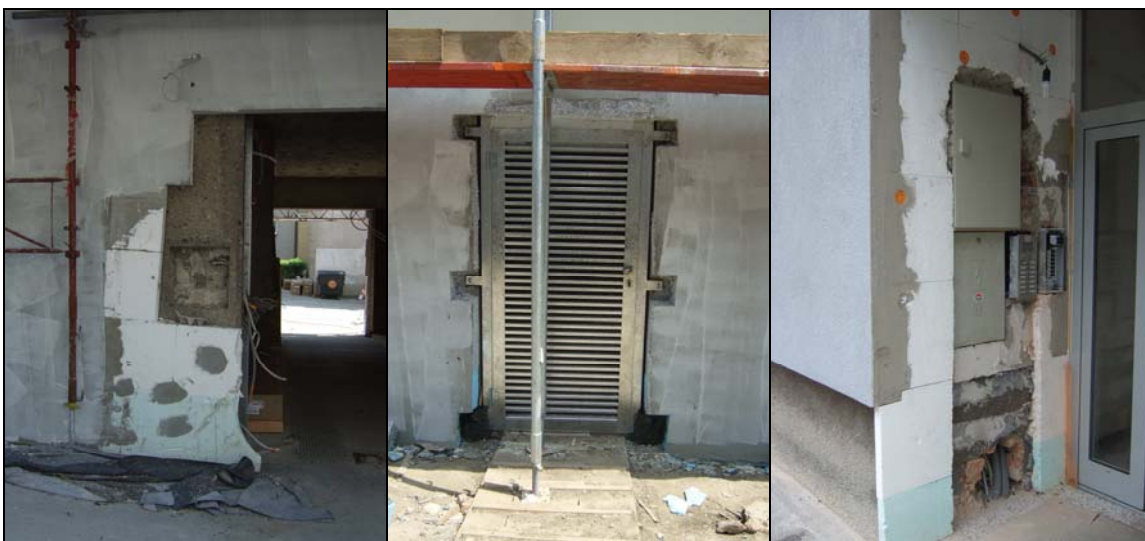
Abb. 5: links: fehlende Metallkonstruktion für Anschlussherstellung
Mitte: Einbau Türzarge nach dem Verlegen der Dämmplatten
rechts: Elektroarbeiten noch nicht fertig gestellt

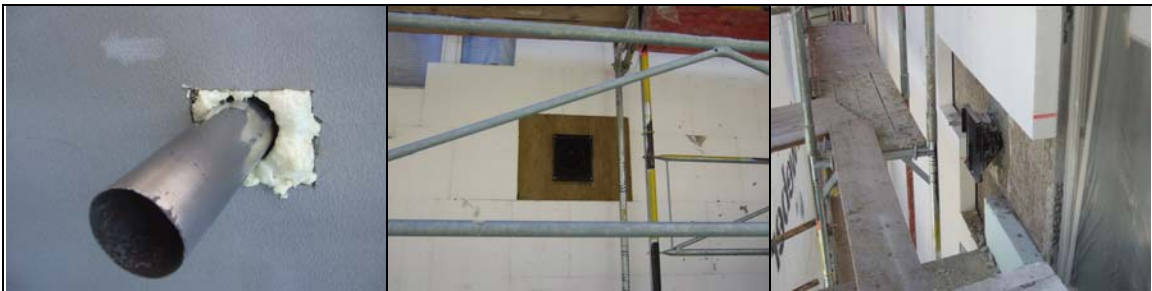
Abb. 6: Durchdringungen

Bei der Herstellung von Anschlüssen von Durchdringungen wird häufig auf die Verwendung von Montageschaum zurückgegriffen. Dichtbänder werden in diesem Bereich kaum angewendet.

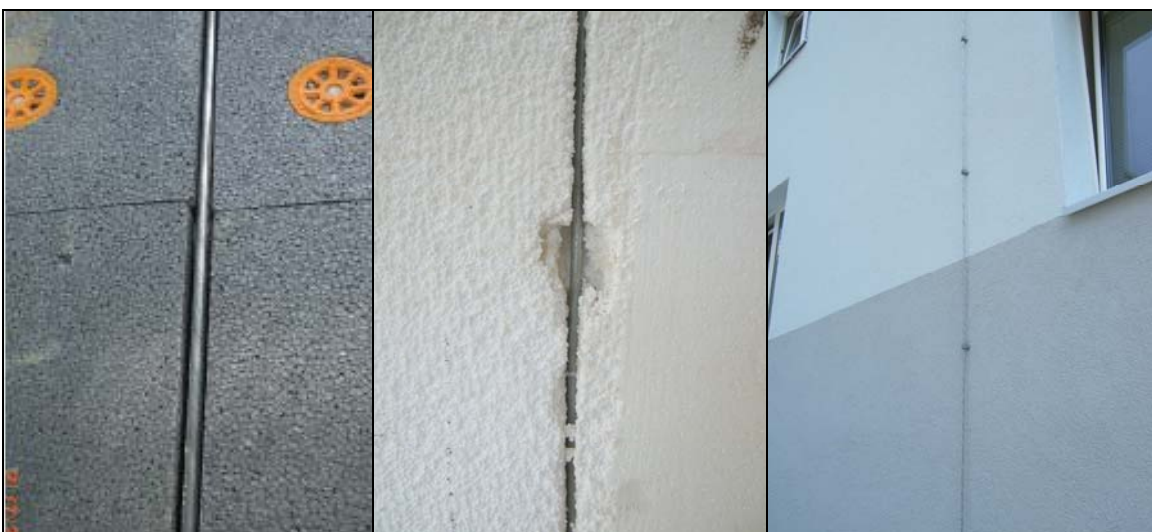
Abb. 7: links und Mitte: Blitzschutz in Wärmedämmung eingeschlizt
 rechts: Blitzschutz auf der fertigen Fassade befestigt

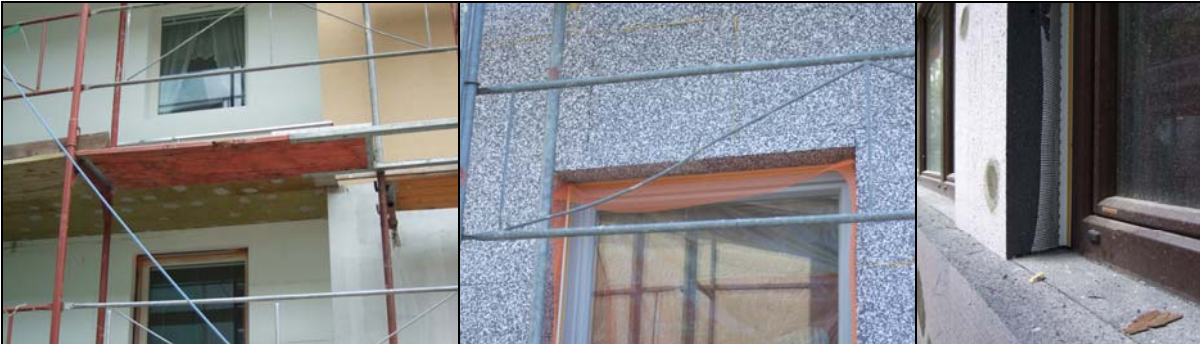
Abb. 8: Fensteranschlüsse mit Dichtbändern

Bei den Fenster- und Türanschlüssen werden im Regelfall Dichtbändern eingesetzt, bei ca. 10 % der untersuchten Baustellen wurden aber die Anschlüsse noch ohne den Einsatz von Dichtbändern hergestellt.

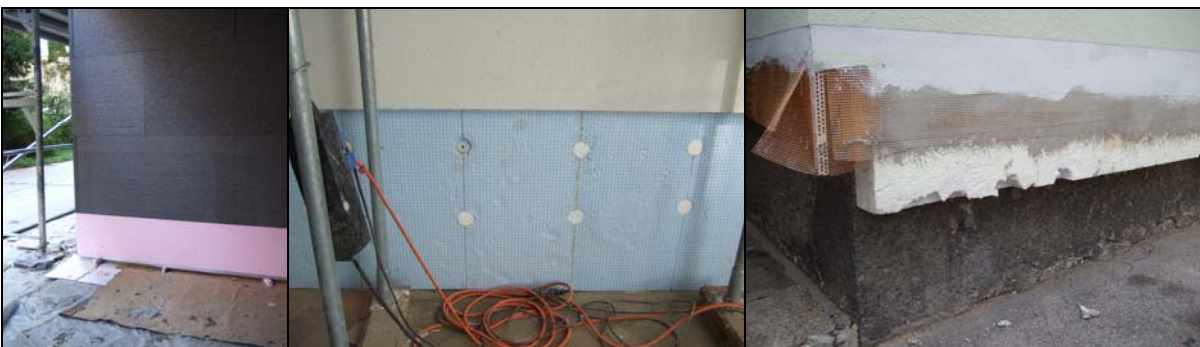
Abb. 9: links: Sockelausbildung mit unterem Sockelprofil; Mitte: Sockelausbildung ohne unterem Sockelprofil; rechts: nicht normgemäße Sockelausbildung.

Gemäß ÖNORM B 6410, Pkt. 6.3.1 ist ein Sockelabschluss auch ohne die Verwendung eines Sockelprofils mit einer entsprechenden Einbindung eines Textilglasgitters, welches vor dem Aufbringen der Dämmplatten an der Wand mit Klebemörtel befestigt wird, möglich. Die in Abbildung 9 rechts dargestellte Ausführung entspricht aber nicht der in der ÖNORM definierten Vorgangsweise. Weiters weisen die Dämmplatten Beschädigungen auf. Auch aus diesem Grund ist die Verwendung eines Sockelprofils zu empfehlen.

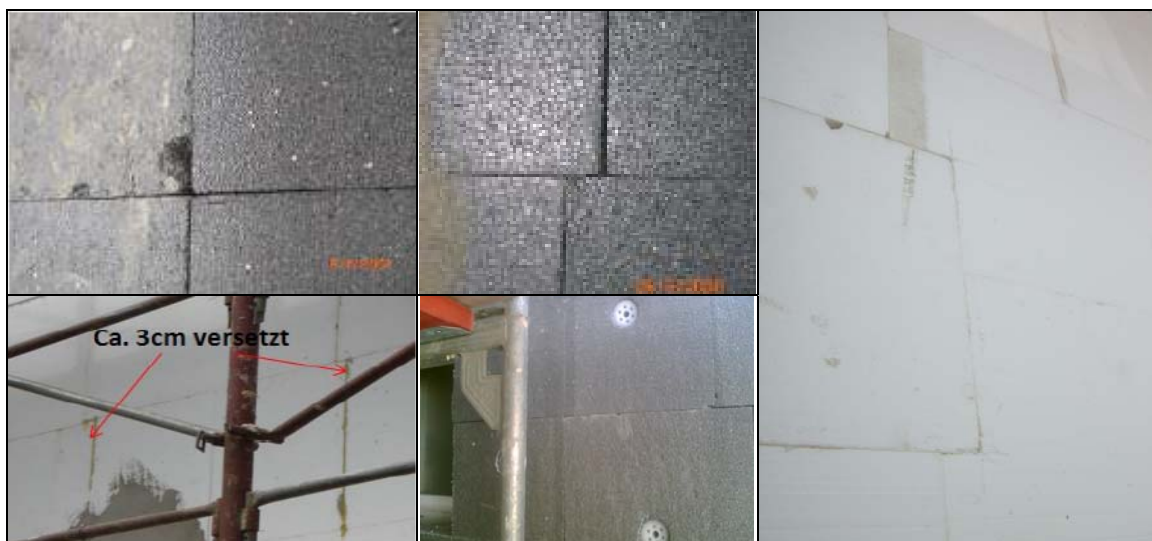
Abb. 10: Kreuzfugen, nicht voll auf Fuge verlegte Dämmplatten

Bei der Verlegung der Dämmplatten werden die Vorgaben der ÖNORM sowie die Verarbeitungsrichtlinien der Hersteller nicht im ausreichenden Maße beachtet. Die Vorgabe der Verlegung der Dämmplatten voll auf Fuge wurde bei ca. 30 % der Baustellen nicht eingehalten.

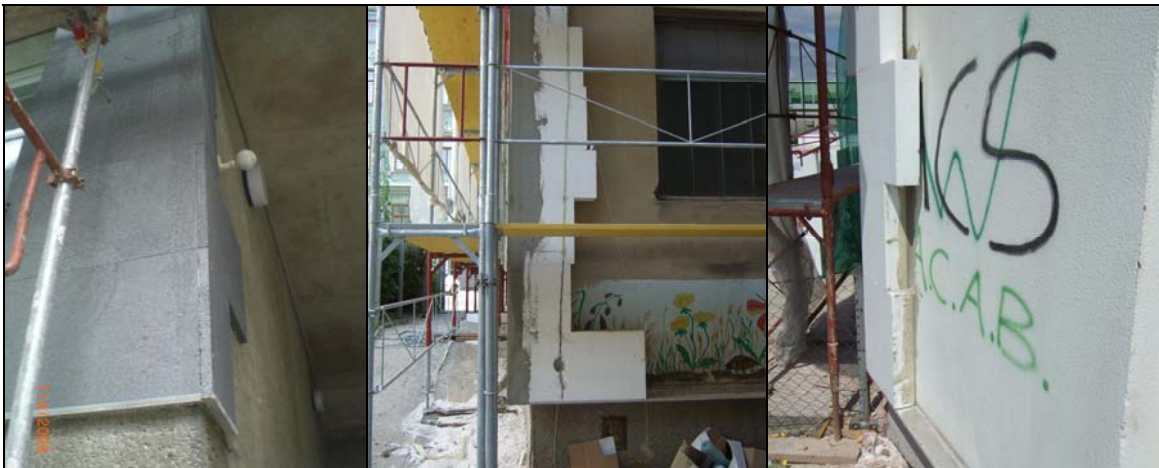
Abb. 11: nicht normgemäße Ausbildung von Gebäude-Außenkanten

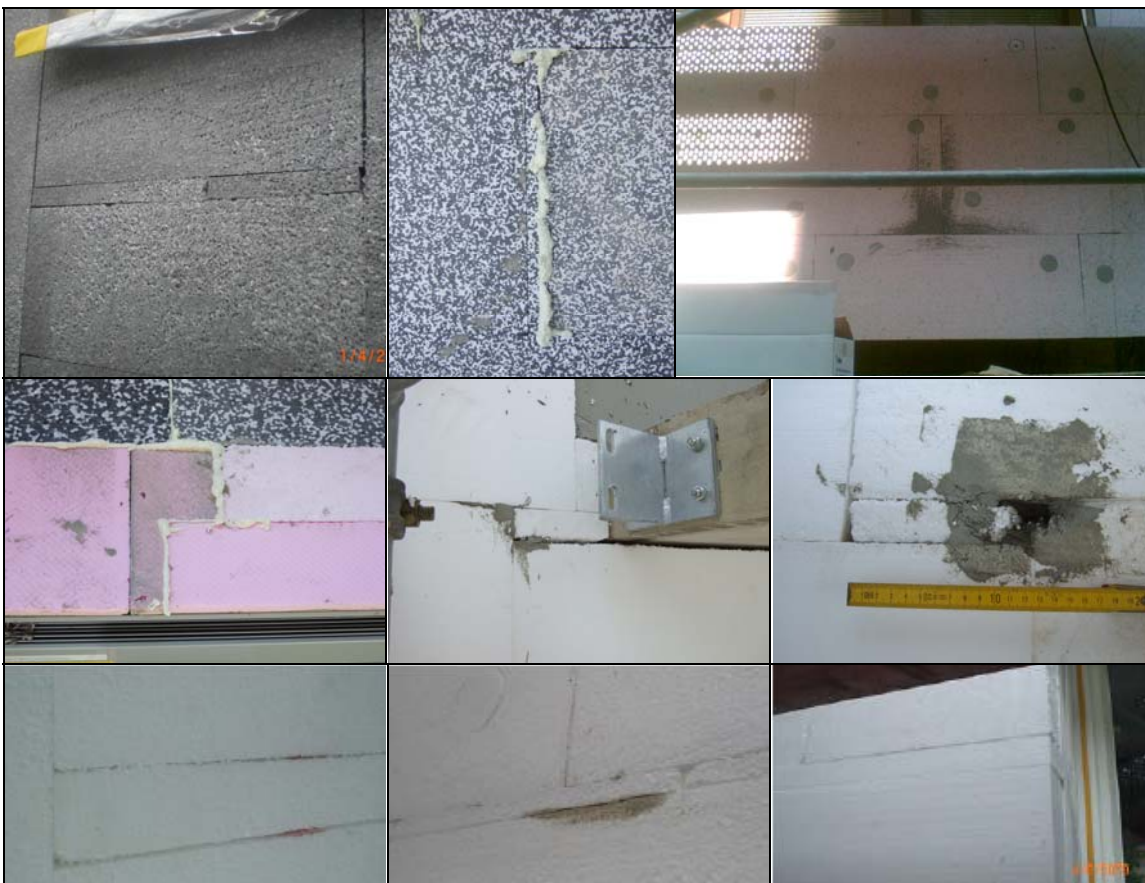
Abb. 12: eingepasste „Reststücke“, Mindestbreite unterschritten

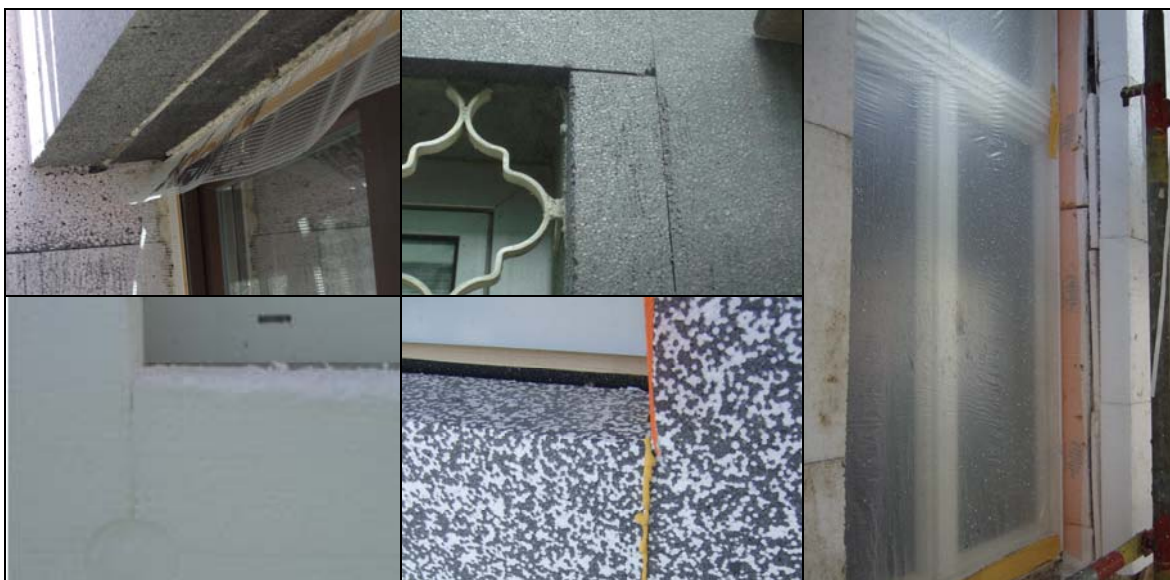
Abb. 13: Fensteranschlüsse

Der so genannte „Schuhschnitt“ (auch als Pistolen- oder Stiefelschnitt bezeichnet) wird nicht überall ausgeführt. Vielfach kann an einer Fassadefläche die richtige und die falsche Ausführung der Fensteranschlüsse nebeneinander oder übereinander beobachtet werden.

Erforderliche Maßnahmen: → Ausarbeitung von Verlegeplänen
→ Schulung der Arbeiter

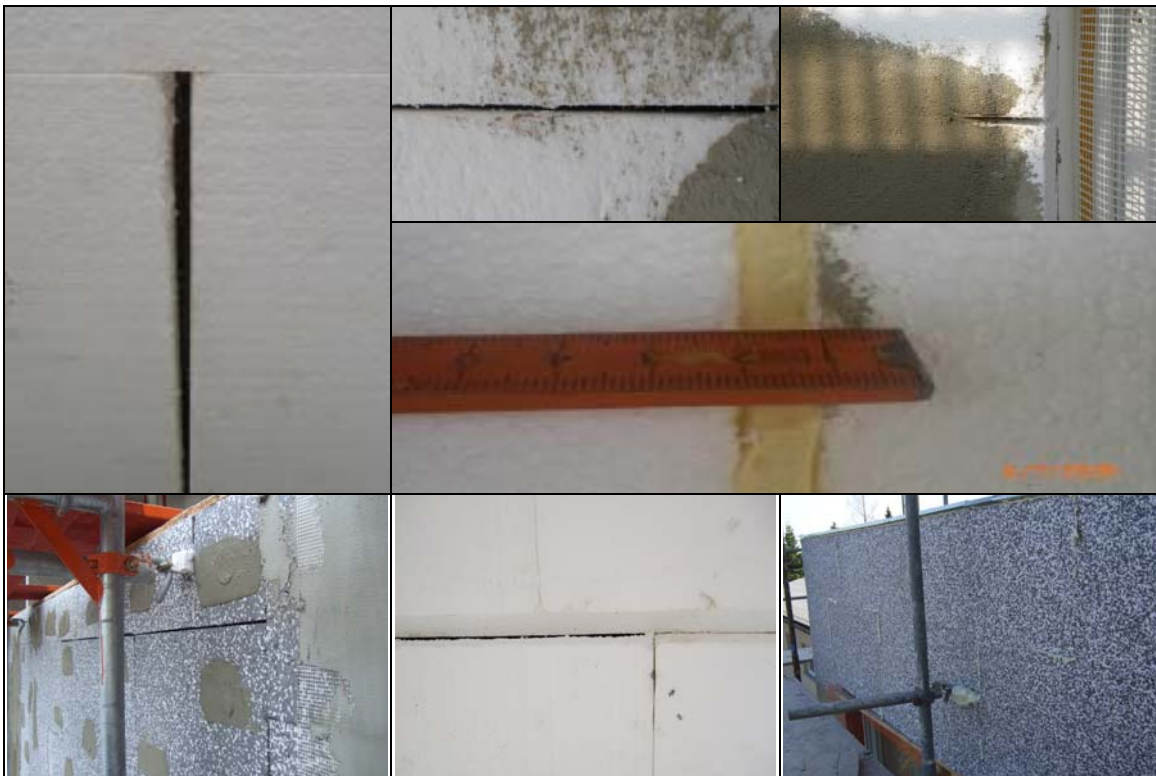
Abb. 15: Fugen zu groß bzw. nicht ausgeschäumt; unten rechts: Fugen ausgeschäumt

Fugen werden vielfach nicht ausgeschäumt oder unzulässigerweise mit Kleber oder Unterputz verschmiert. In diesem Bereich besteht ein großes Potential zur Qualitätsverbesserung.

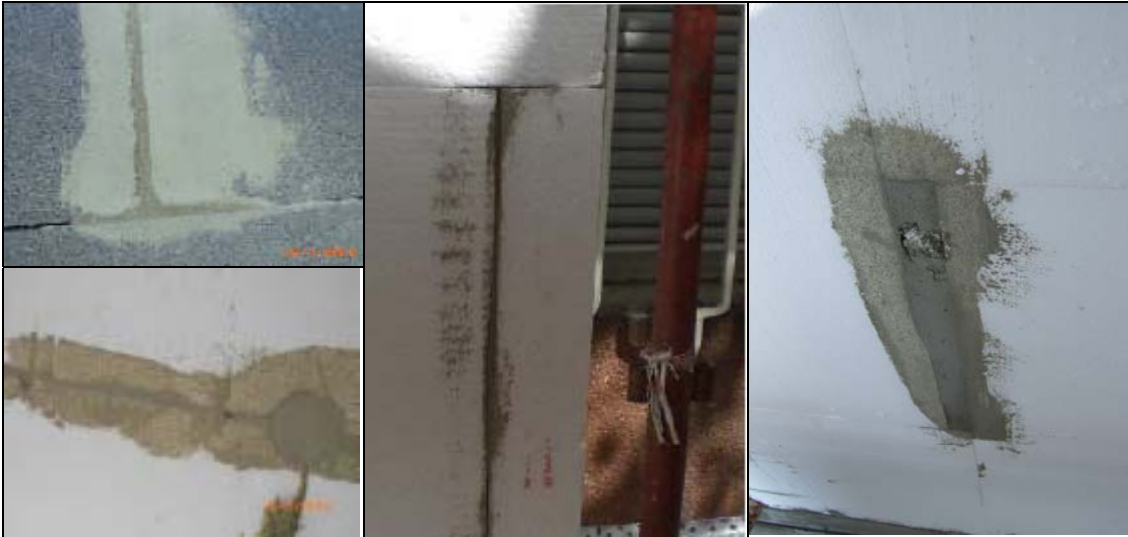
Abb. 16: Fugen mit Kleber verschlossen

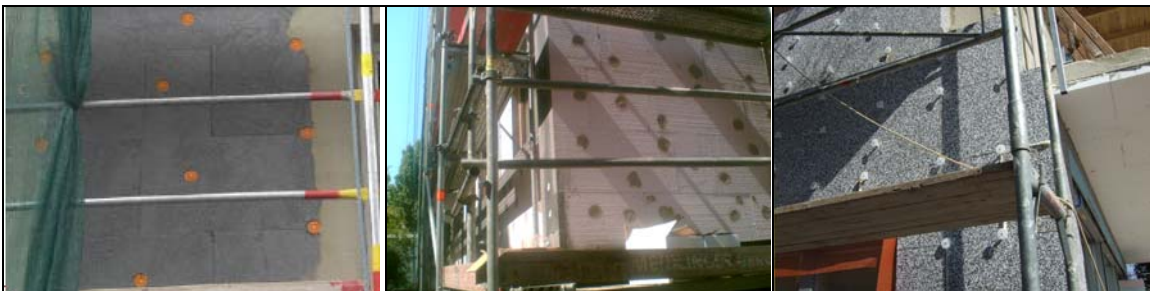
Abb. 17: Dübelschema (links) bzw. Randverdübelung (Mitte, rechts) nicht eingehalten

Bei einer Baustelle wurde das Dübelschema nicht eingehalten, die Vorgaben bezüglich der Randverdübelung (zusätzliche Dübel) wurden öfters nicht eingehalten.

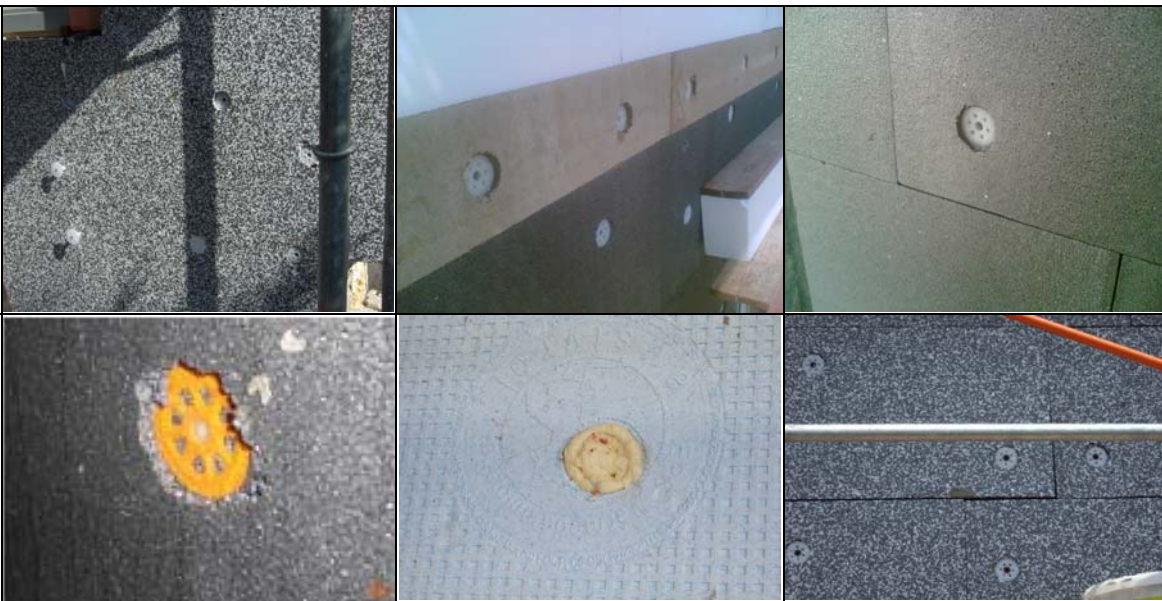
Vielfach wurden die Dübel nicht oberflächenbündig d.h. zu tief versetzt, teilweise wurde der dadurch entstandene Abstand von Telleroberfläche der Dübel zur Oberfläche der Dämmplatten ausgeschäumt. Wird der Abstand mit Kleber aufgefüllt kann es durch das Schwindverhalten des Klebers dazu führen, dass sich das Dübelschema bei Streiflicht an der Fassade abzeichnet.

Abb. 18: zu tief sitzende Dübeln, teilweise ausgeschäumt

Erforderliche Maßnahmen: → Schulung der Arbeiter
→ Verwendung von Versenkdübel mit Dübelkappe

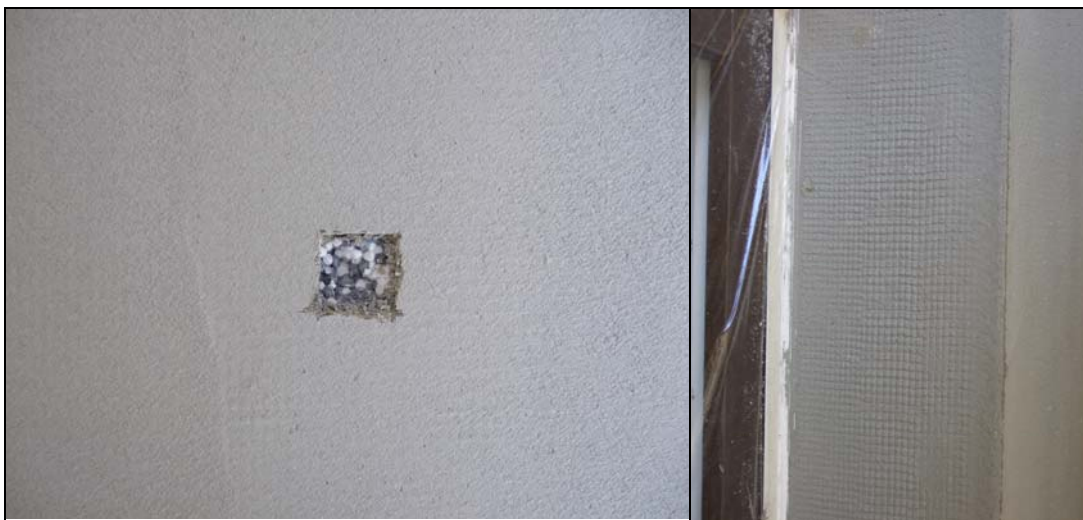
Abb. 20: links: Probeöffnung für Messung der Schichtstärke des Unterputzes
rechts: Textilgitter zeichnet sich aufgrund zu geringer Unterputzschichtstärke ab

Die Schichtdicke des Unterputzes wurde bei ca. ein Drittel der untersuchten Baustellen nicht eingehalten, sodass Nacharbeiten erforderlich waren.

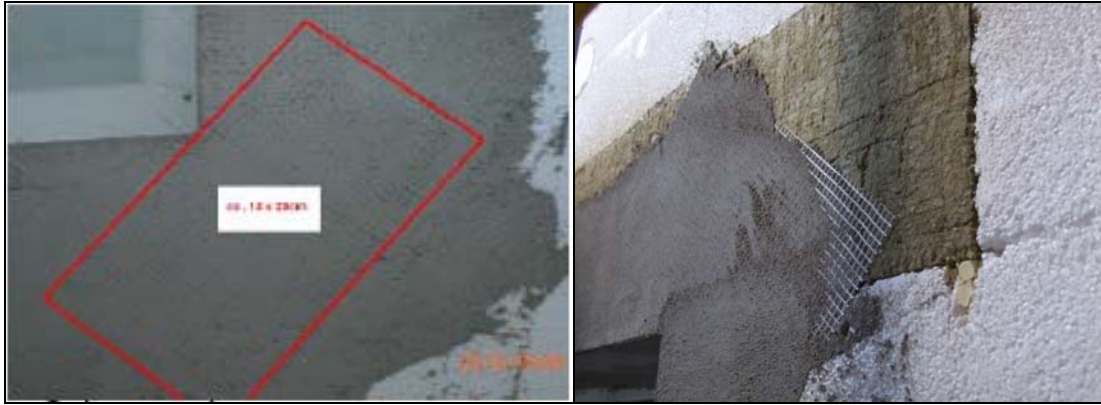
Abb. 21: Größe der Bewehrungsstreifen nicht eingehalten

Bei etwas mehr als ein Viertel der Baustellen wurden die Abmessungen der diagonalen Bewehrungsstreifen bei den Fenstern unterschritten bzw. fehlten ganz.
