# 4 Österreichischer Bauschadensbericht

Fassaden

Teil 2: Putzfassaden

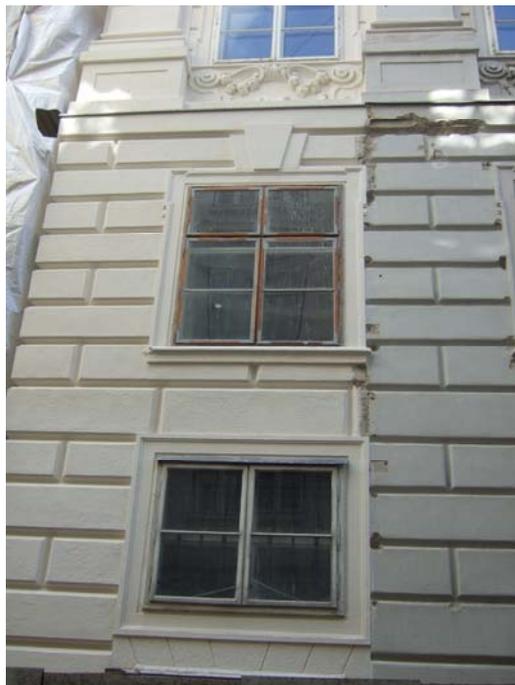
**Abb. 1:** Beispiel einer Musterachse für die Instandsetzung einer denkmalgeschützten Putzfassade

Erforderliche Maßnahmen: → Verbesserung der Planung von Putzinstandsetzungen bei nicht denkmalgeschützten Gebäuden.

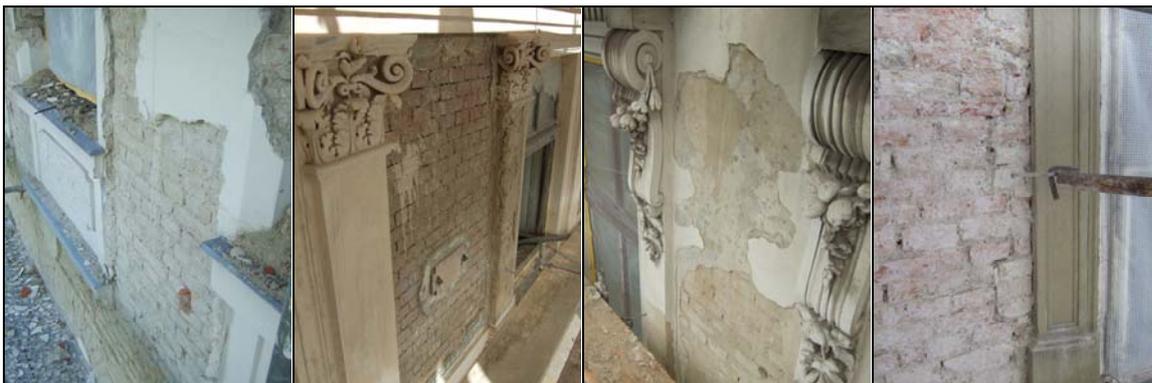
**Abb. 4:** abgeschlagenen Putzflächen

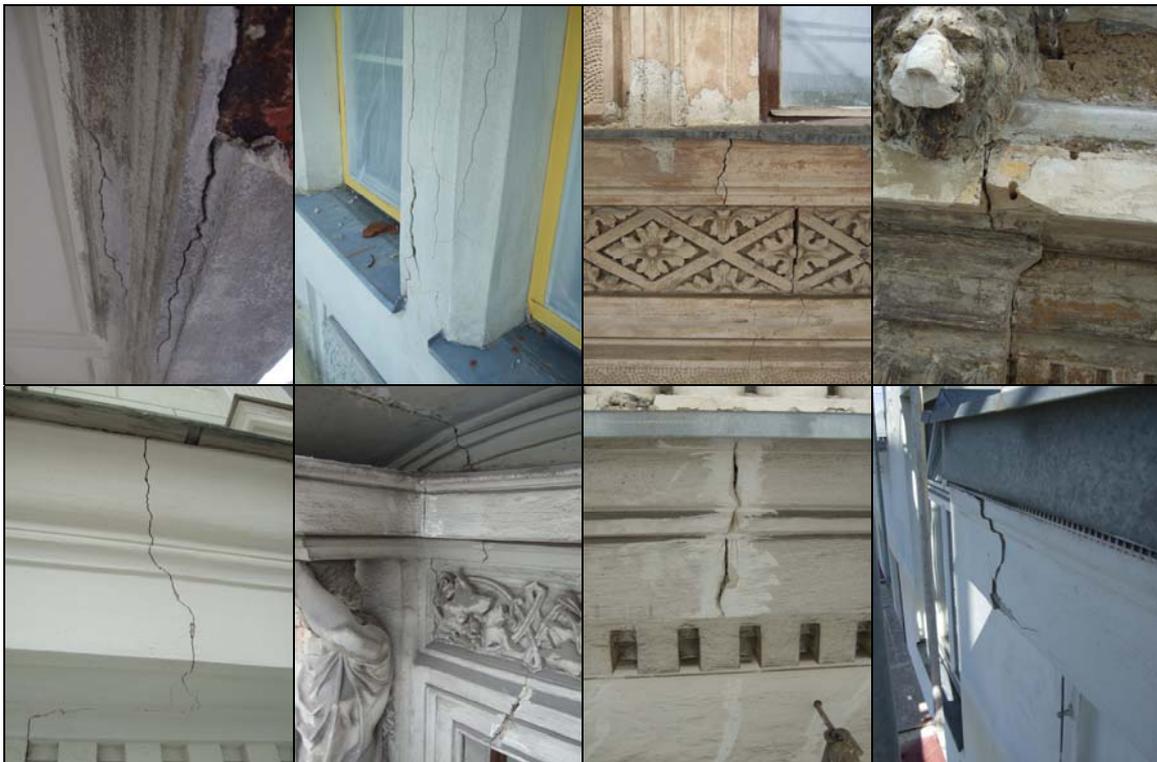
Die Norm unterscheidet zwischen konstruktiven Rissen die sich im Unterputz bzw. im Wandbildner fortsetzen und feinen Haarrissen. Konstruktive Risse findet man häufig bei Gesimsen. Die Ursachen für die Rissbildungen sind im Zuge der Fassadensanierung zu beseitigen und Risse anschließend fachmännisch zu überarbeiten.

**Abb. 5:** Risse im Putzgrund

Wenn Risse nicht nur durch den Putz gehen, sondern bis in den Putzgrund reichen, sollte die Ursache der Risse festgestellt und vor Ausbesserung behoben werden. Der Putzgrund sollte zuerst repariert werden. ...

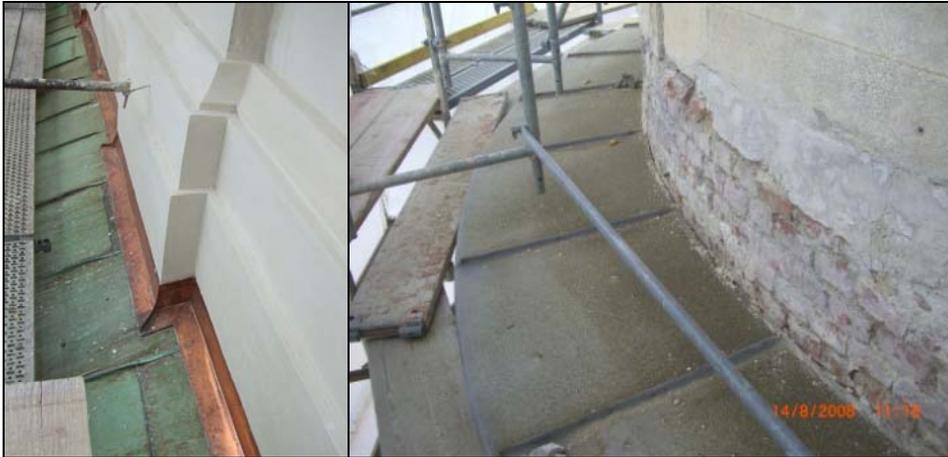
**Abb. 6:** Hochzüge

Bild links: neuer Blechhochzug: dahinter liegendes, durch Frosteinwirkung und Salzbelastung zerstörtes Mauerwerk wurde ausgetauscht.

vermeiden ist der Austausch des Schadsalzbelasteten Mauerwerk. D.h. des Entfernen der alten Ziegel und das Ausmauern des Bereichs mit neuen bzw. alten nicht belastenden Ziegeln.

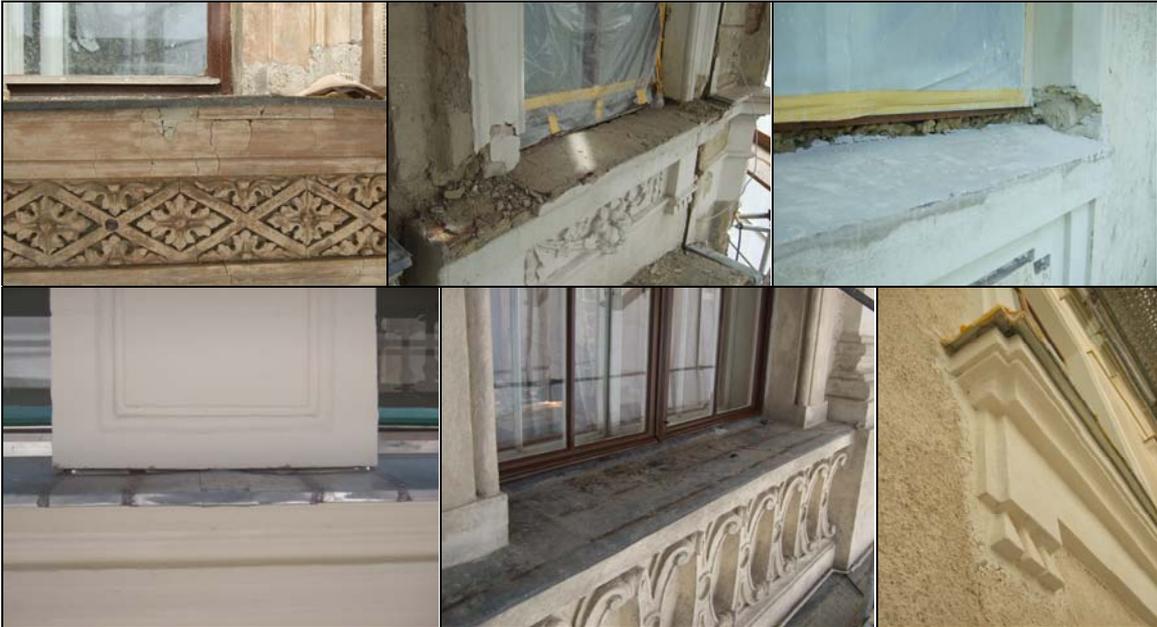
**Abb. 10:** Untere Fensteranschlüsse bei zurückversetzten Fenstern

Bei zurückversetzten Fenstern wird in Zusammenhang mit einer Fassadensanierung immer die vorhandene Verblechung erneuert, d.h. die alte Verblechung wird entfernt, der Unterputz mit einem entsprechenden Gefälle nach außen instand gesetzt und die Fensterbank neu verblecht. Geht die Fensterbank in ein durchlaufendes Gesimse über so sind entsprechende Dilatationselemente zur Aufnahme von Längenänderungen der Bleche einzubauen.

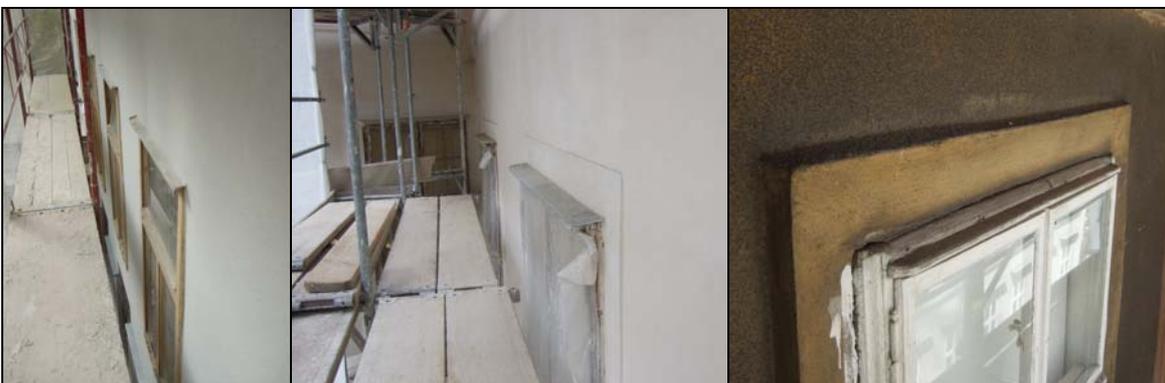
**Abb. 11:** Oberer Fensteranschluss bei bündig sitzenden Fenstern

Bild links und Mitte: Abschluss mit Blechwetterschenkel

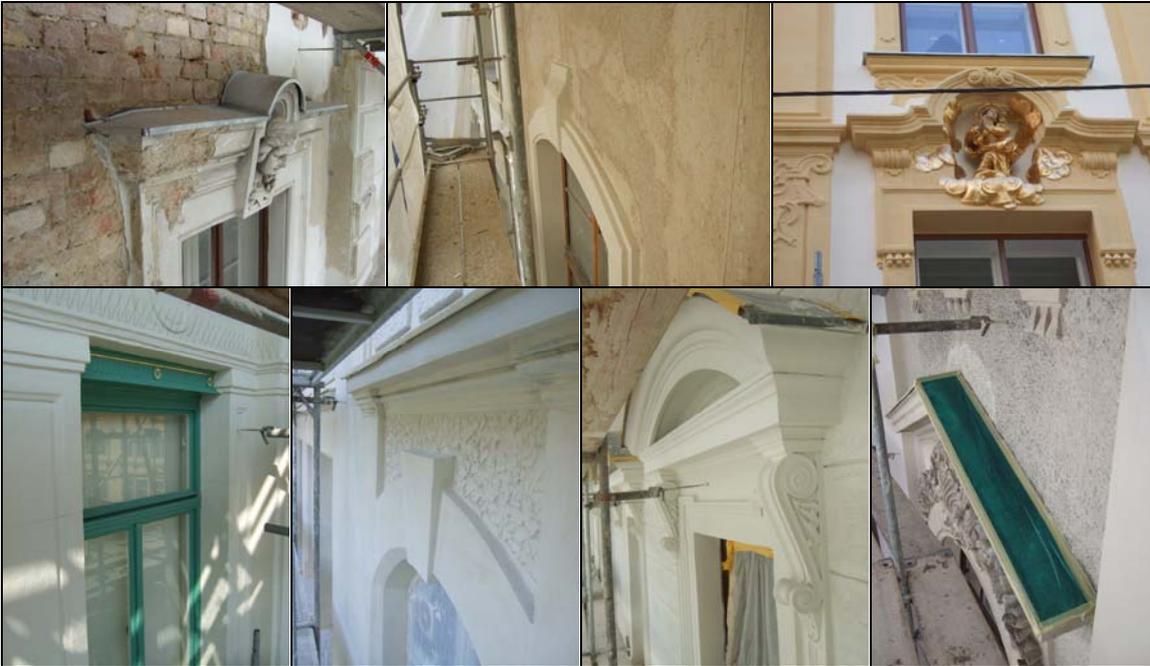
**Abb. 12:** Oberer Fensteranschluss bei zurückversetzten Fenstern

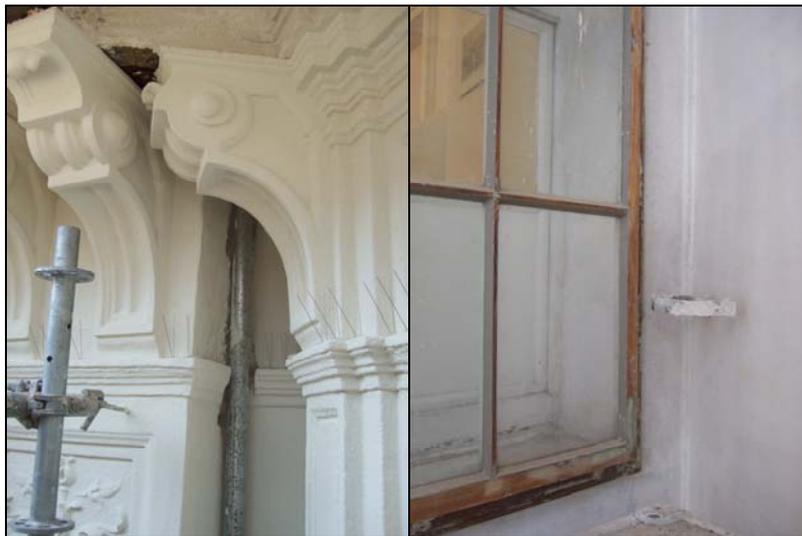
**Abb. 15:** Abfallrohre

Abfallrohre werden selten an der Fassade von historischen Gebäuden bzw. Gründerzeithäusern geführt. Für die Ableitungen der Regenwässer von den Dächern wurden vielfach Saumrinnen ausgeführt die nach innen entwässert wurden. Daher sind Abfallrohre sehr selten bei gegliederten Putzfassaden zu finden. Bei der nachträglichen Anordnung von Abfallrohre z.B. zu Entwässerung von Balkonen ist bei der Führung auf Gesimse und andere Zierelemente Rücksicht zu nehmen.

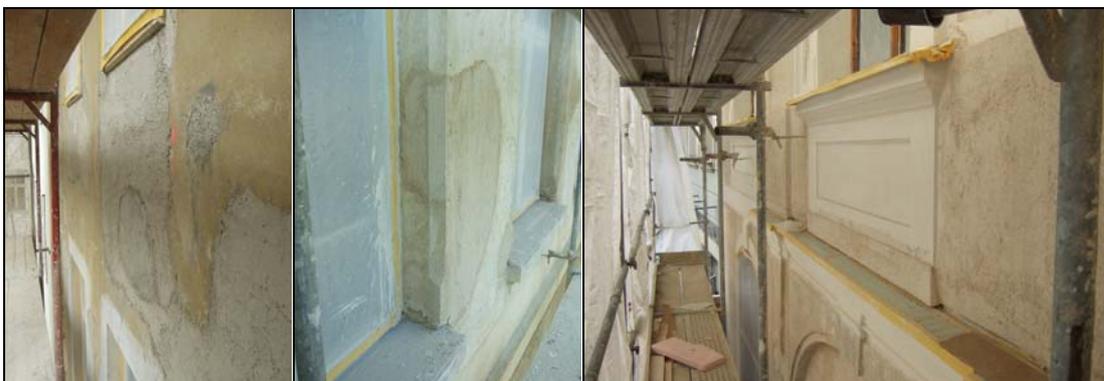
**Abb. 16:** Putzergänzungen

Putzergänzungen sind sorgfältig auszuführen. Bei denkmalgeschützten Objekten kommen nur Kalkmörtel zum Einsatz, bei sonstigen Putzinstandsetzungen auch Kalk-Zementmörtel. Der Mörtelauftrag erfolgt in der Regel händisch.

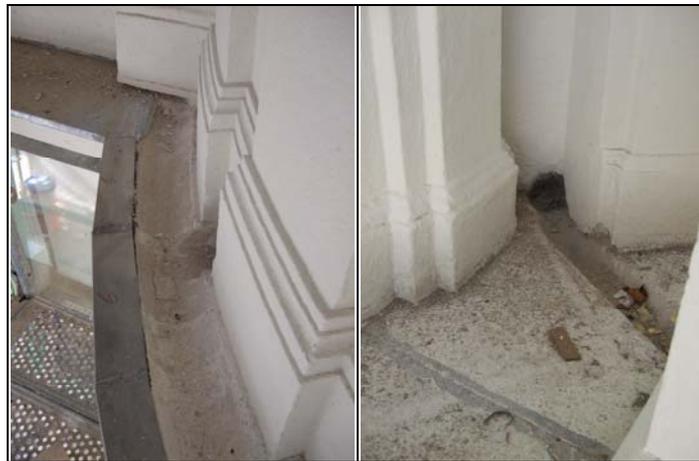
**Abb. 17:** Entwässerungsrinnen von Balkonen

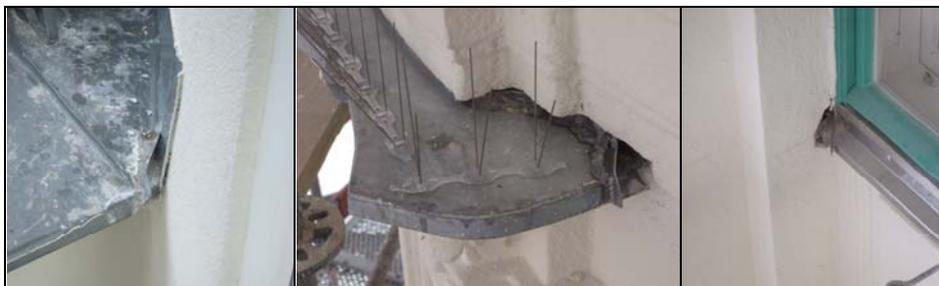
**Abb. 18:** Abtropfbleche

Bei Fenster-, Gesimse- und Saumverblechungen ist auf die Ausführung von Abtropfblechen zu achten. Diese Bleche verhindern, dass Wasser direkt an der Fassade abtropft bzw. abfließt und sich Schlieren bilden.
