3. Österreichischer Bauschadensbericht

Abdichtungen im Hochbau
Flachdächer, Balkone und Terrassen

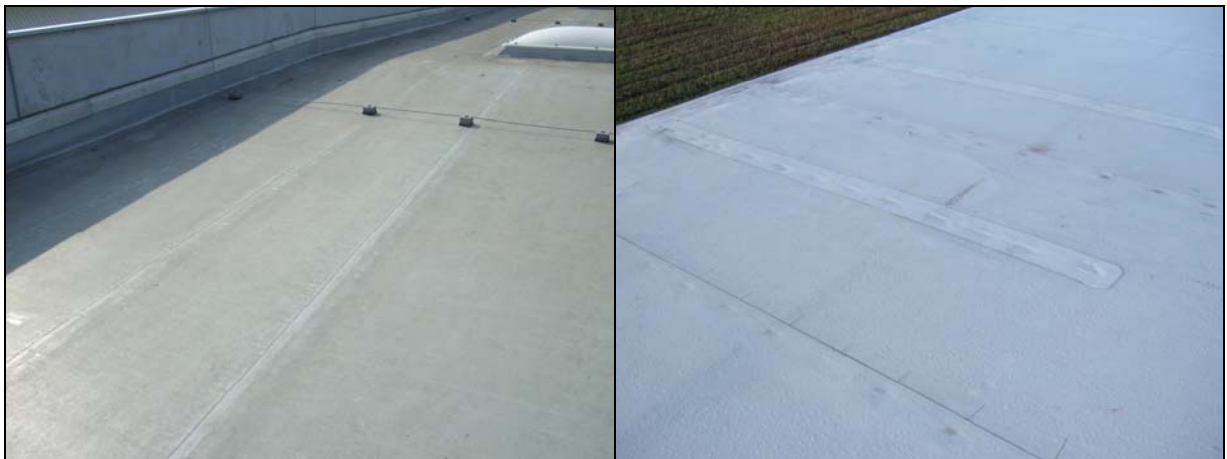
Abbildung 17: Kunststoffbahnenabdichtungen

Kunststoffabdichtungen kommen vor allem im Industrie- und Gewerbebau zur Anwendung. Beschädigungen während der Bauphase durch Lagerung von Baumaterialien treten auch bei Kunststoffabdichtungen auf. Dies erfordert eine Nachkontrolle, wie auch die Schweißnähte überprüft werden sollten, kleinere Schweißfehler treten immer wieder auf, die aber leicht ausgebessert werden können. Im Dachrandbereich muss der Raster der Befestigungen entsprechend den in den Rand- und Eckbereichen auftretenden Windsogkräfte verkleinert werden. Dies wurde und wird nicht immer vollständig berücksichtigt. Hier sind dann Nacharbeiten notwendig.

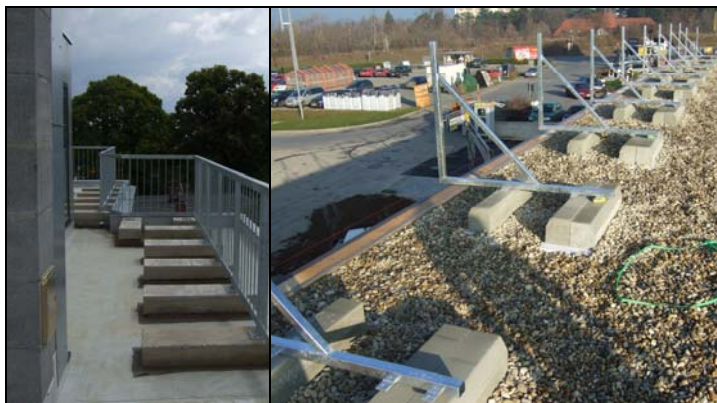
Abbildung 23: Betonfundamente für Geländer bzw. Werbepanellen

Als Sonderlösung für Aufständereien im Dachbereich bzw. auch bei Geländern können Betonfundamente ausgeführt werden, die auf einer Schutzschicht wie z.B. Gummigranulatplatten min. 6 mm, XPS Platten etc. direkt auf der Abdichtung aufgelagert werden. Ein Durchstoßen der Abdichtungsebene wird so vermieden und Anschlussproblematik entschärft. Die Größe der Fundamente ist für den Lastfall Kippen (Horizontalkräfte auf Geländer bzw. Windkräfte bei Werbepanellen) zu bemessen.

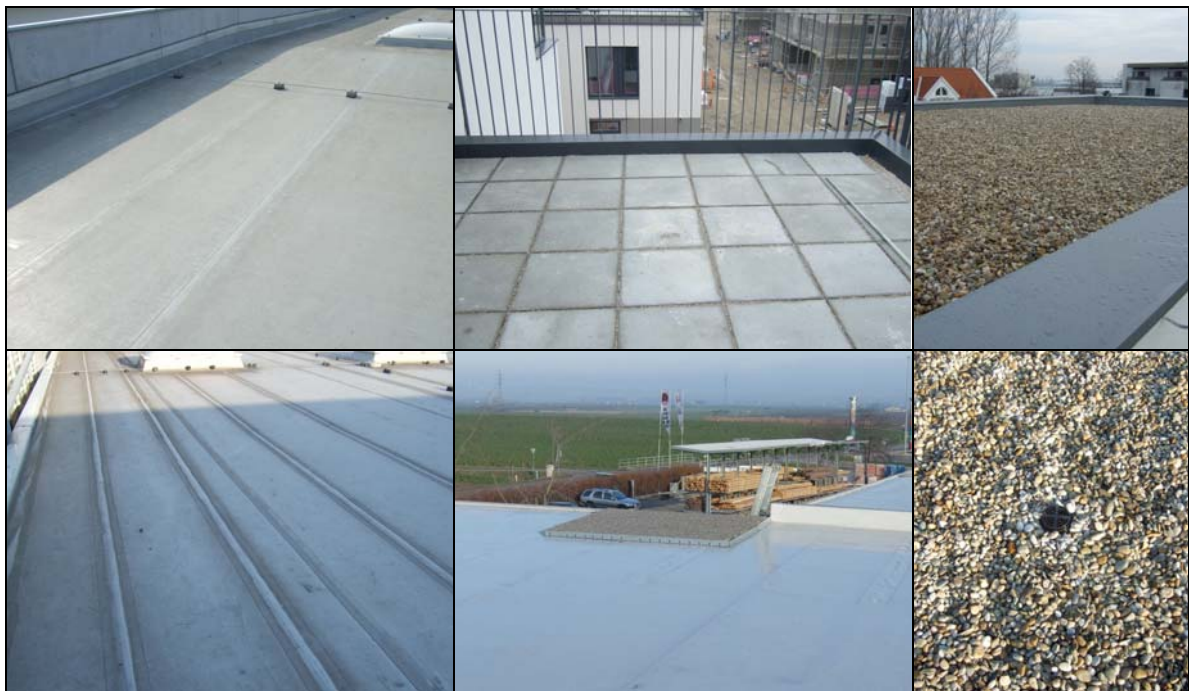
Abbildung 25: Schutz- und Nutzschichten

Bei Nutz- und Schutzschichten wurden keine Problembereiche festgestellt, die Ausführungen erfolgen entsprechend dem Stand der Technik.
