4 Österreichischer Bauschadensbericht

Fassaden

Teil 1: WDVS-Fassaden

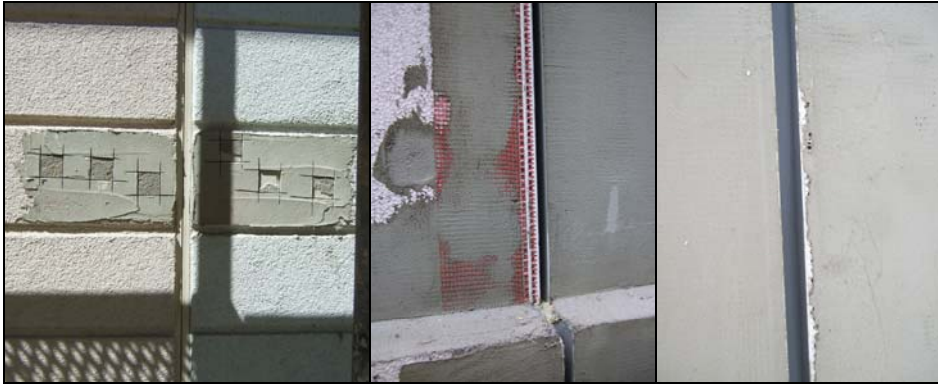
Abb. 14: Bewegungsfugen

Bewegungsfugen in der Dämmebene der Fassade werden mit entsprechenden Formteilen ausgebildet, deren Anwendung standardmäßig erfolgt.

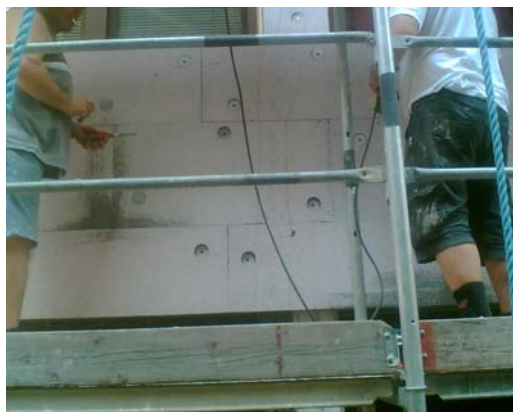
Abb. 19: Versenkdübel mit Dübelkappe

Erforderliche Maßnahmen: → Schulung der Arbeiter
→ Verwendung von Versenkdübel mit Dübelkappe
